NOTAT

OPPDRAAG	Ren Harstad Havn, overvåking	DOKUMENTKODE	712786-RIGm-NOT-013
EMNE	Overvåking deponi 2022	TILGJENGELIGHET	Åpen
OPPDRAAGSGIVER	Harstad kommune	OPPDRAAGSLEDER	Elin O. Kramvik
KONTAKTPERSON	Tyra Meininger Saudland	SAKSBEH	Karin Pehrson
KOPI	Statsforvalteren i Troms og Finnmark	ANSVARLIG ENHET	10235012 Miljøgeologi Nord

Tilstandsrapport på Seljestad deponi - Seljestad kai

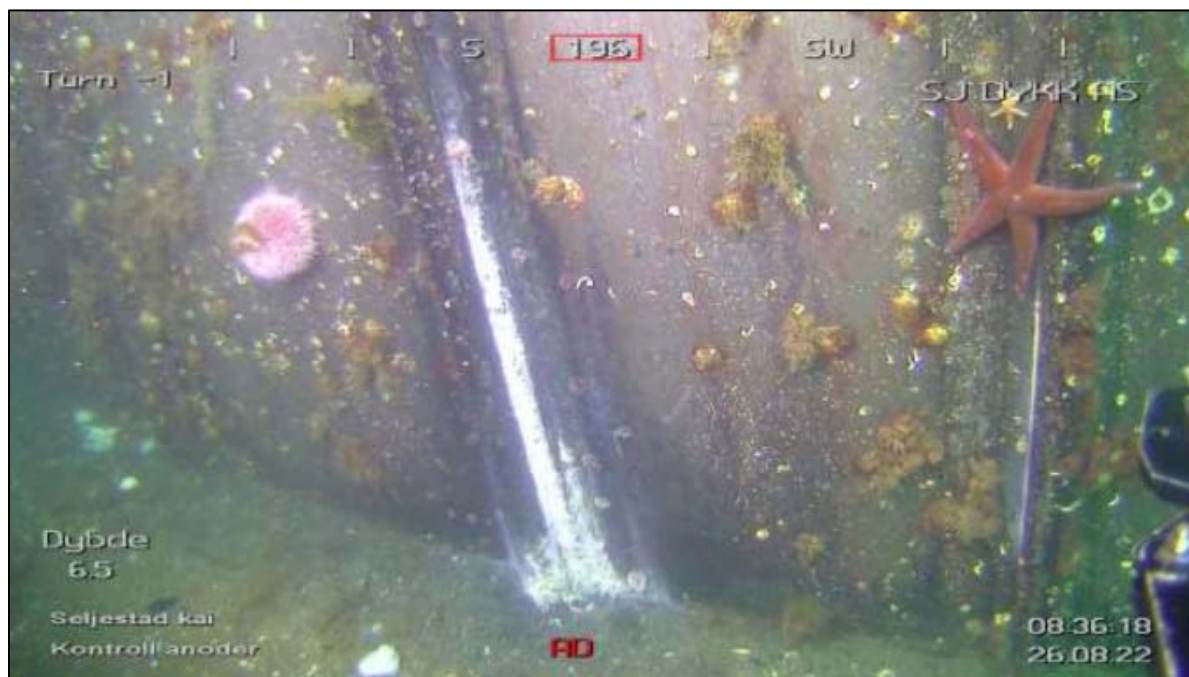
Figur 2. Spuntlås på celle 12. Bilde: SJ Dykk.

Spuntlås: Det ble ikke avdekket synlige skader på spunt eller spuntlås, men det er registrert hvite misfarginger som enten skyldes lekkasje gjennom spuntlåsene eller annen type utfelling langs spuntlåsene på celle 5,5 og celle 12, se Figur 2.

Spuntlås: Det er ikke kjent hva den hvite misfargingen på spuntlåsene langs celle 5,5 og celle 12 består av, men det er mistanke om at det kan skyldes en lekkasje gjennom utette spuntlås eller en form for utfelling. Dette må undersøkes nærmere. I henhold til overvåkingsplanen skal det gjennomføres tiltak dersom det registreres tegn til lekkasje gjennom deponiet.

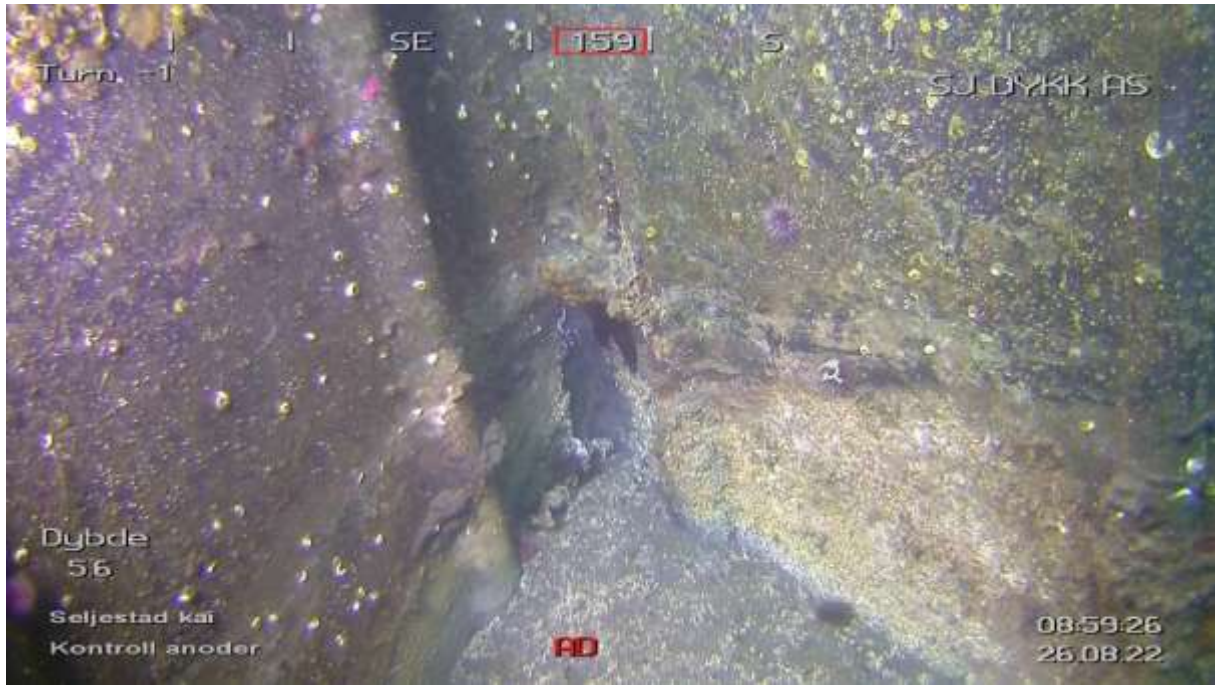
Figur 1 Overgang celle 2,5 - 2: Lite tildekningsområde rundt spuntlås

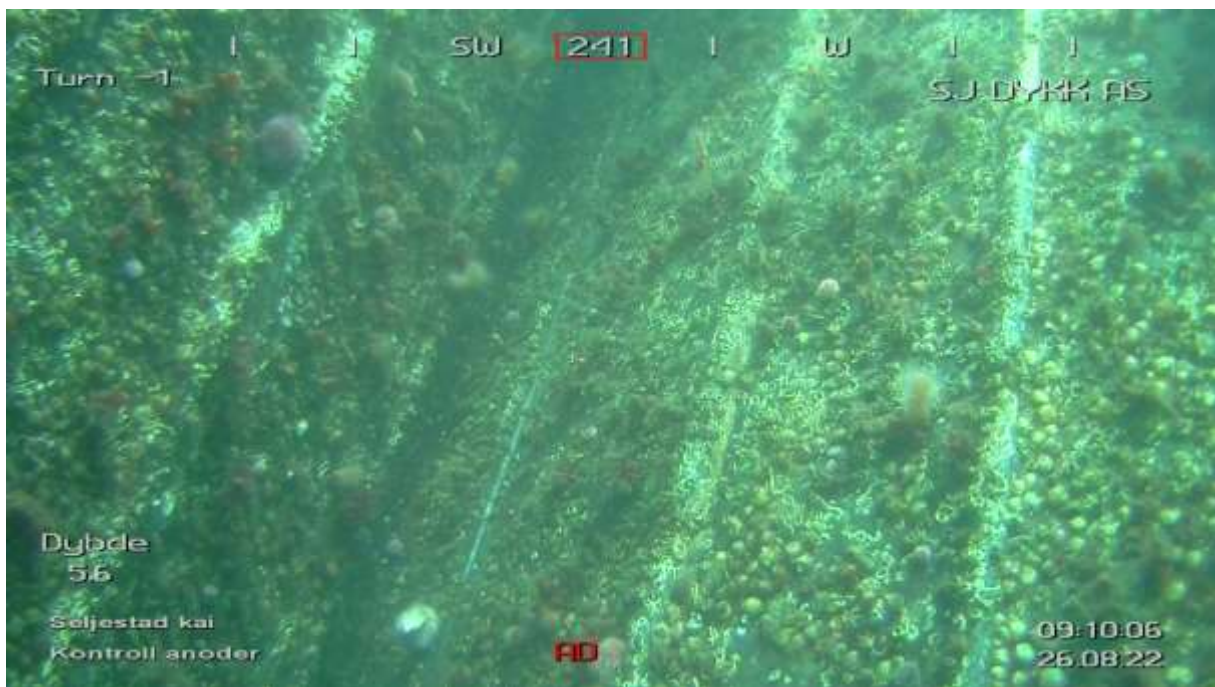
Det er observert flere hvite streker langs celleveggen (Ref. figur 1 og 4)

Figur 2 Sør ende celle 5,5: Hvit horisontal strek

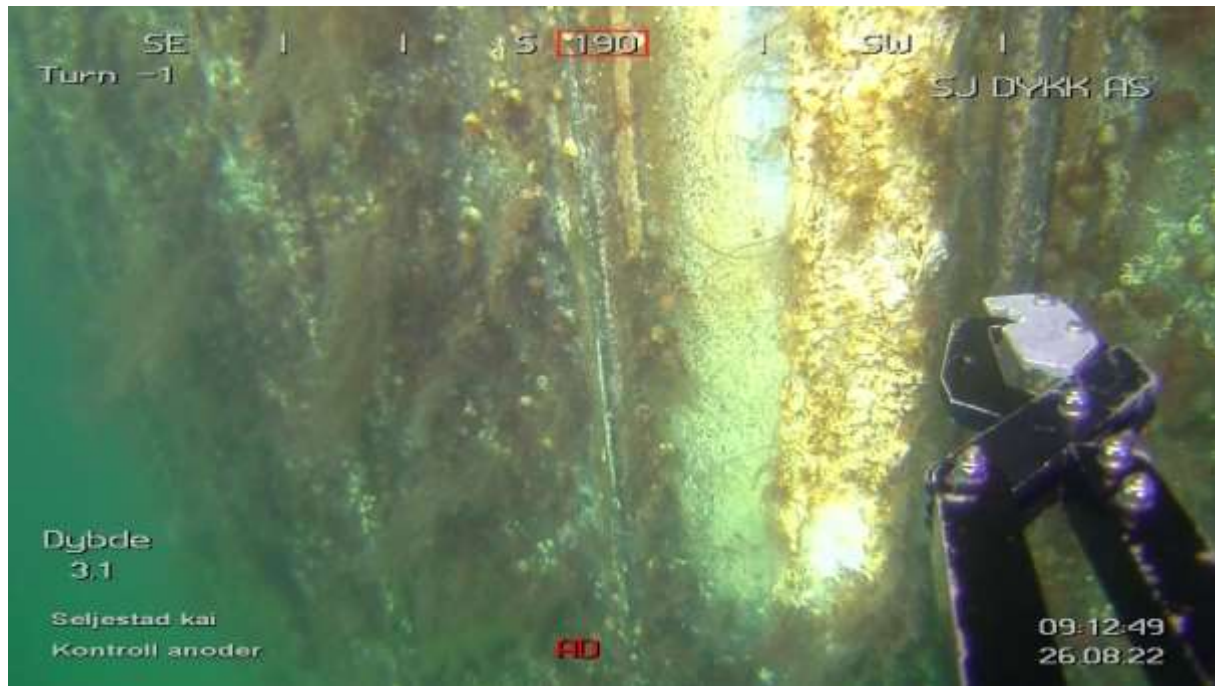
5,5 (halv)	Spunt og spuntlås ser normal ut.	6 stykk anoder. Anodene er i større grad grodd, 90% gjenstår av anoder. Sveis ser normal ut. Tildeckningsområde redusert med ca. 30cm. Spunt og spuntlås ser normal ut. Anode nr. 5,5c er løsnet fra sveis i underkant av anoden.
Overgang celle		Overgang fra celle 08:48:29 (ROV tid)
5 (hel)	Tildeckningslag er helt eller delvis borte langs spuntvegg. Plutselig dårlig sikt når vi kom til (08:26:15), usikker om dette kan skyldes lekkasje fra spuntcelle?	7 stykk anoder. Anodene er i større grad grodd, 90% gjenstår av anoder. Sveis ser normal ut. Spuntcellen står delvis på berg. Tildeckningsområde er redusert med ca. 70-90cm. Anode nr. 5e er bøyd.
Overgang celle		Overgang fra celle 08:49:01 (ROV tid)
4,5 (halv)	Spunt og spuntlås ser normal ut.	6 stykk anoder. Anodene er i større grad grodd, 90% gjenstår av anoder. Sveis ser normal ut. Tildeckningsområde redusert med ca. 50cm.

Figur 3 Celle 5,5: Løs sveis på anode (5,5c) i underkant

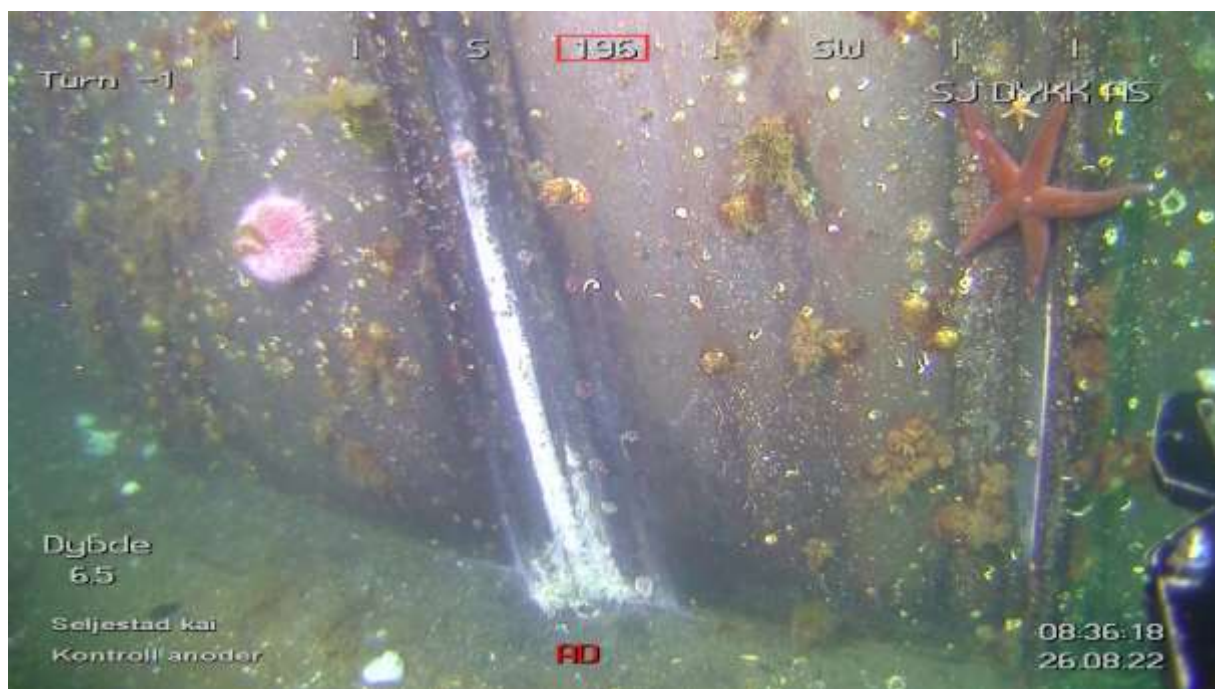
Figur 4 Celle 12: Bred hvit strek på bunnen av celle
