NOTAT

OPPDRAAG	Ren Harstad Havn, overvåking	DOKUMENTKODE	712786-RIGm-NOT-013
EMNE	Overvåking deponi 2022	TILGJENGELIGHET	Åpen
OPPDRAAGSGIVER	Harstad kommune	OPPDRAAGSLEDER	Elin O. Kramvik
KONTAKTPERSON	Tyra Meininger Saudland	SAKSBEH	Karin Pehrson
KOPI	Statsforvalteren i Troms og Finnmark	ANSVARLIG ENHET	10235012 Miljøgeologi Nord

Tilstandsrapport på Seljestad deponi - Seljestad kai

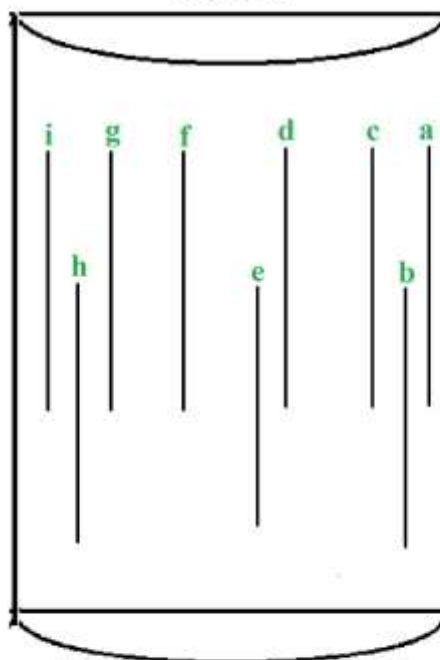
Spuntlås: Det ble ikke avdekket synlige skader på spunt eller spuntlås, men det er registrert hvite misfarginger som enten skyldes lekkasje gjennom spuntlåsene eller annen type utfelling langs spuntlåsene på celle 5,5 og celle 12, se Figur 2.

Celle nr:	Merknader 14.05.21	Merknader 26.08.22
		START 08:37:01 (ROV tid)
SØR 12 (hel)	Ser normal ut, tildekningsnivå redusert med ca 5-8cm	9 stykk anoder. Anodene er i større grad grodd, 80% gjenstår av anoder. Sveis ser normal ut. Tildekningsområde redusert med ca. 6-8cm. Steinfylling på sør-enden. Anode nr. 12e og 12f er bøyd.
Overgang celle		Overgang fra celle 08:39:56 (ROV tid)
11,5 (halv)	Spunt og spuntlås ser normal ut.	6 stykk anoder. Anodene er noe grodd, 90% gjenstår av anoder. Sveis ser normal ut. Tildekningsområde redusert med ca. 4-6 cm. Spunt og spuntlås ser normal ut.
Overgang celle		Overgang fra celle 08:40:22 (ROV tid)
11 (hel)	Ser normal ut, tildekningsnivå redusert med ca 10cm	9 stykk anoder. Anodene er noe grodd, 90% gjenstår av anoder. Sveis ser normal ut. Tildekningsområde redusert med ca. 4-6cm.
Overgang celle		Overgang fra celle 08:40:57 (ROV tid)
10,5 (halv)	Spunt og spuntlås ser normal ut.	6 stykk anoder. Anodene er noe grodd, 90% gjenstår av anoder. Sveis ser normal ut. Tildekningsområde redusert med ca. 4-6cm. Spunt og spuntlås ser normal ut.

Spuntlås: Det er ikke kjent hva den hvite misfargingen på spuntlåsene langs celle 5,5 og celle 12 består av, men det er mistanke om at det kan skyldes en lekkasje gjennom utette spuntlås eller en form for utfelling. Dette må undersøkes nærmere. I henhold til overvåkingsplanen skal det gjennomføres tiltak dersom det registreres tegn til lekkasje gjennom deponiet.
