Fase 1 av fylkesvise tiltaksplaner for opprydding i forurenset sediment

**Miljøstatus og kartlegging av kilder til  
miljøgiftbelastning i Harstad havneområde  
november 2003**

**HARSTAD  
KOMMUNE**

Akvaplan-niva rapport 412.2749.01

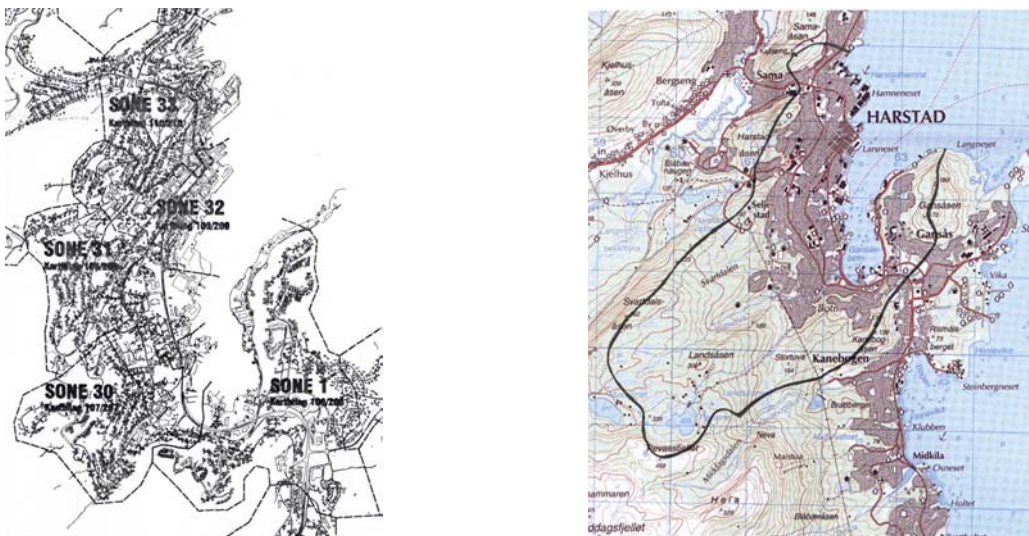
Figur 5 Avløpsoner og nedslagsfelt til Harstad havneområde. Samlet beregnet nedslagsfelt er 7,7 millioner kvadratmeter.

Generelt føres overvannet i sentrumsområdet inn på det kommunale kloakk ledningsnettet, og pumpes til resipient. Det er enkelte strekninger av ledningsnettet som kun fører overvann, og der evt. prøvetaking av overvann uten innblanding av kloakk vil kunne utføres. I Harstad er normal årlig nedbør 859 millimeter (Målestasjon Ervik, normalår 1961-90) ([www.met.no](http://www.met.no)). Nedslagsfeltet til Harstad havneområde er beregnet å utgjøre om lag 7,7 millioner kvadratmeter (Beregninger gjort av Harstad kommune) (Figur 5).

Med en årsnedbør på 859 mm fordelt over de 7,7 mill. m<sup>2</sup>, faller det omlag 6,6 mill. m<sup>3</sup> nedbør pr. år innenfor nedslagsfeltet. En vesentlig del av nedbøren fordamper, infiltreres i grunnen eller (den del som er snø) kjøres bort med lastbil til deponering i havneområdet.
