Offentlig ettersyn/ny høring - Forslag til vedtak om fredning av Historiske Trondenes - Harstad kommune

Dokumentasjon «Krigsfangeleir»

Historiske Trondenes

Dokumentasjon Todt-leir/ evakueringsleir
Askeladden ID 213321, enkeltminne-ID 1-50

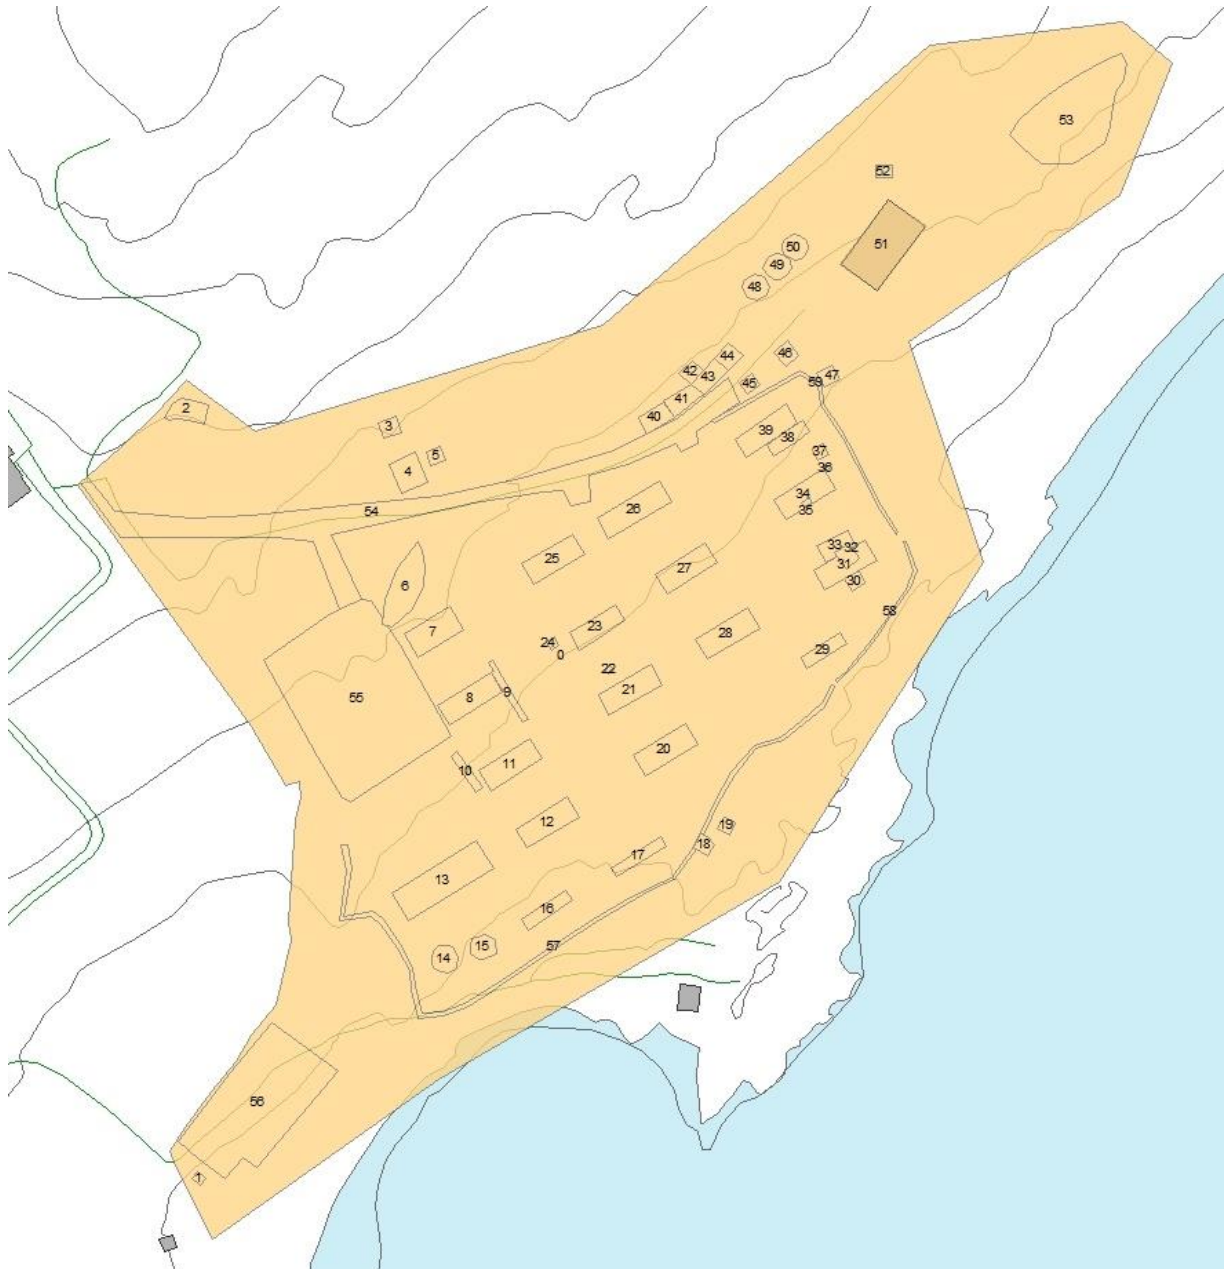
Kartet under viser alle enkeltminnene som er registrert med Askeladden ID (Kulturminnedatabasen). Der det henvises til et nummer i teksten er det det samme som er avmerket på kartet.

Figur 4. Registrerte kulturminner tilknyttet krigsfangeleiren. Kart utviklet av Riksantikvaren i samarbeid med Troms og Finnmark fylkeskommune

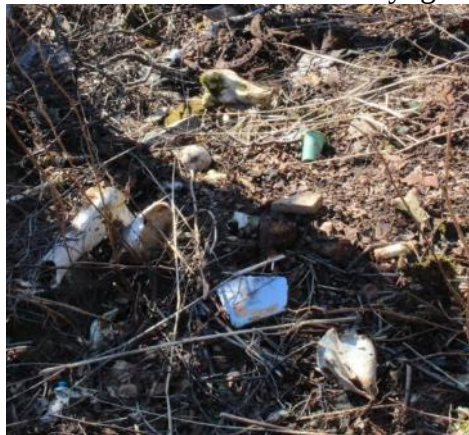
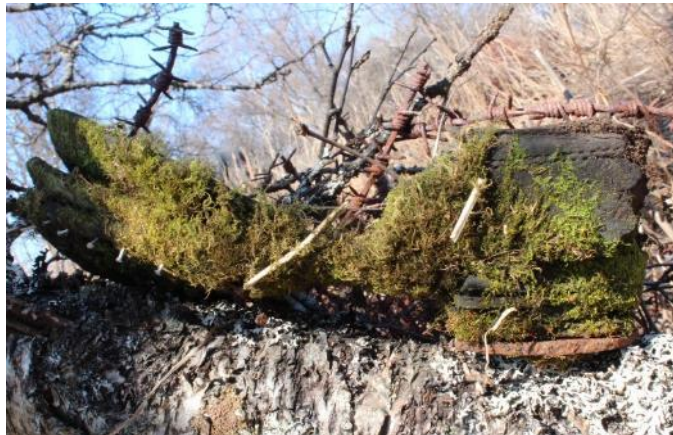
Nr. 53 er en langstrakt dyngje av avfall deponert fra terrassekant utover skråningen. På overflaten er dyngjen markert av mye sammenkveilet piggråd som trolig er deponert etter rydding av fangeleiren. Det ligger også finere porselen og flasker her, men det har annen kontekst. Tolkes som avfallsdyngje 1940-1946.

Figur 6. Nr. 2 mangler bilde. Avfallsdyngje. Foto: Gunhild Hovind, Hovind Kulturminneforvaltning

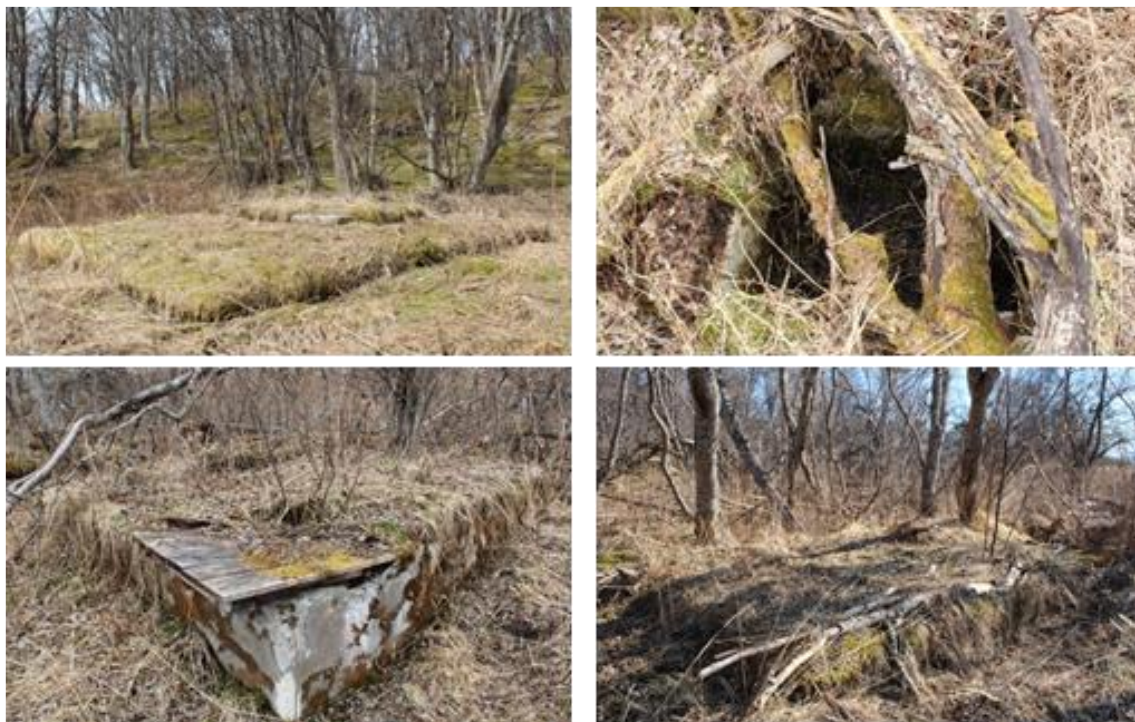
På nr. 3 ligger en betongplate på en steinfylling, opptil 0,35 m høy. Sentralt i bakkant av betongplaten er et betongløkk 2,25 x 1,40 m og 0,22 m tykk. Nr. 36 er en åpen betongkum, ca. 2 meter fra nr. 37. Den har indre mål på 1,0 x 0,8 m. nr. 37 er en betongmur med betongplate 0,66 m høy. Ved sørøsthjørnet er det et lokk av tre på 0,90 x 1,10 m. nr. 52 er en betongmur med betongdekke opptil 0,4 m høy. Ved sørvesthjørnet er det en luke av finer på 0,85 x 0,74 m.

Figur 7. Bilde over til venstre: Nr.3, over til høyre: Nr. 36. nederst til venstre: Nr. 37 og nederst til høyre: Nr. 52. Foto Gunhild Hovind, Hovind Kulturminneforvaltning

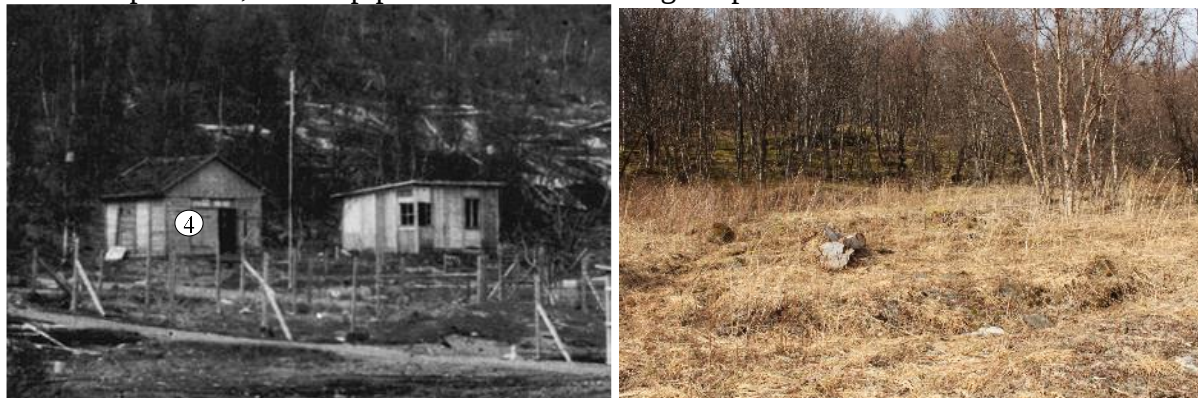
Ringmur av stein opptil 0,2 m høy og 0,45 cm bred. Uten innvendig jordfylling og bygningen må ha hatt tregulv. SV hjørnet av tufta er fjernet av senere massetak. Pipefundament av betong er påvist. Ledninger/el-installasjoner er synlig. Bygningen har saltak. Det er ikke synlig skorstein på bildet, men et pipefundament av betong ble påvist i felt.

Figur 8. Bilde til venstre: Utsnitt av skråbildet TD.F-12354 fra mai 1945. Bilde til høyre: Brakkefundament, Foto Gunhild Hovind, Hovind Kulturminneforvaltning

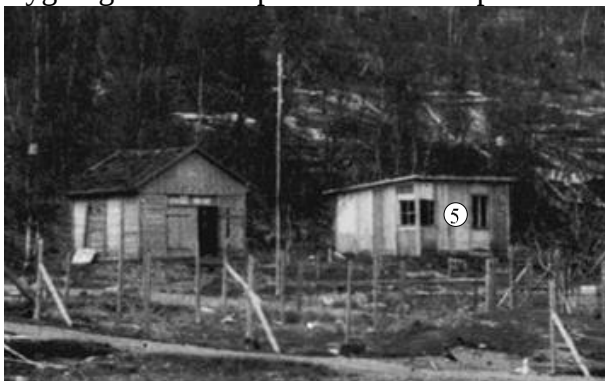
Brakkefundament, ikke gjenfunnet i terrenget, Bygningen er interpolert fra skråfoto 1945. Bygningen har hatt pulttak som sees på bildet.

Figur 9. Utsnitt av skråbildet TD.F-12354 fra mai 1945. Brakke

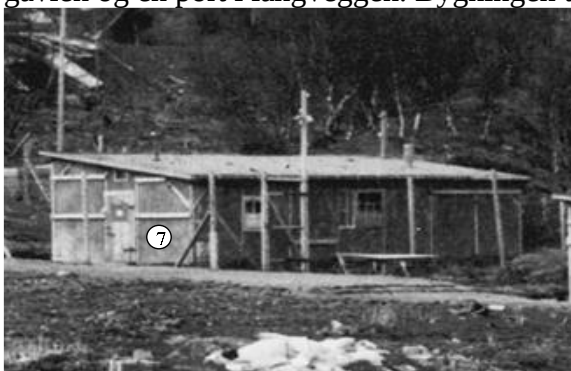
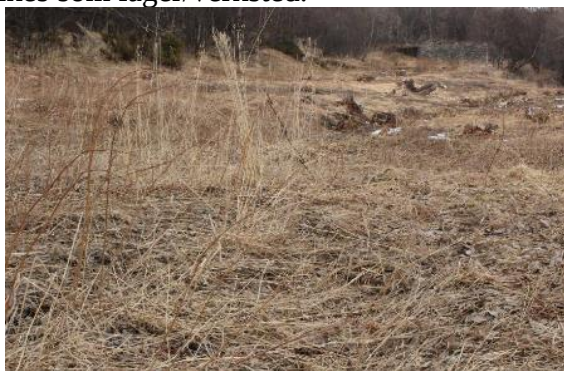
Syllmur av stein opptil 0,20 m høy med innvendig stein-/jordgulv. Diffus markert tuft, mest tydelig langs sørøstre langvegg og hjørne. Nordvestre langvegg er markert av stein i overflaten. Uklart om det er stein inntil veglinjen eller del av syllmur. Bygningen har hatt pulttak, dør i gavlen og en port i langveggen. Bygningen tolkes som lager/verksted.

Figur 11. Bilde til venstre: Utsnitt av skråbildet TD.F-12354 fra mai 1945. Bilde til høyre: Brakkefundament. Foto Gunhild Hovind, Hovind Kulturminneforvaltning

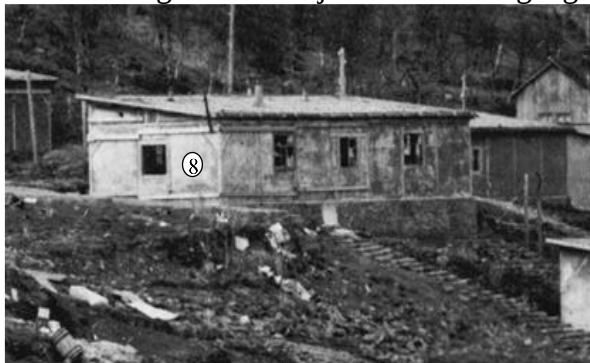
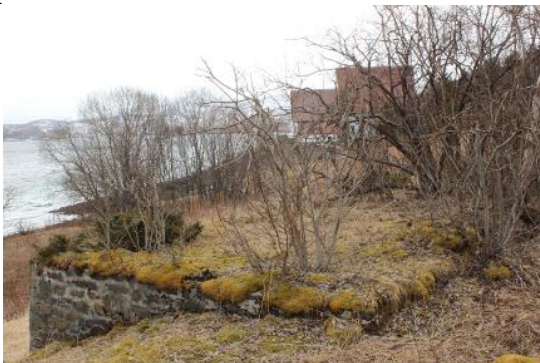
Fangebrakken ligger på en bergnabb med stor høydeforskjell på fundamentet. Fundamentet er en ringmur av stein fuget med sement. Bygningen har hatt pulttak og vært opptil 1,94 m høy. Toppen av ringmuren ligger over innvendig steinfylling og bygningen har trolig hatt innvendig tregulv. Fangebrakka skiller seg ut ved at det er 3 vinduer på langsiden. Stolpefundament av betong i murkronen viser at dimensjonen på reisverket er 10,5 x 10,5 cm. Fangebrakka kan ha vært beregnet for fanger med privilegier. Den er bygget engang mellom januar og sommeren 1943. Den ligger utenfor leirgjerdet slik leiren er markert i mai 1945. Brakka kan ha gått ut av bruk som følge av reduksjon av leiren engang i perioden mars – oktober 1944.

Figur 12. Bilde til venstre: Utsnitt av skråbildet TD.F-12354 fra mai 1945. Fangebrakke. Bilde til høyre: Brakkefundament, med Trondenes kirke i bakgrunnen. Foto Gunhild Hovind, Hovind Kulturminneforvaltning

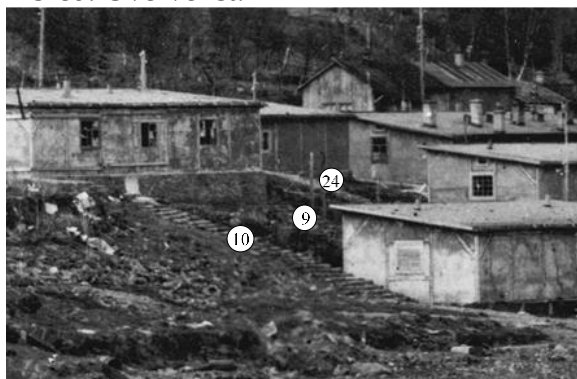
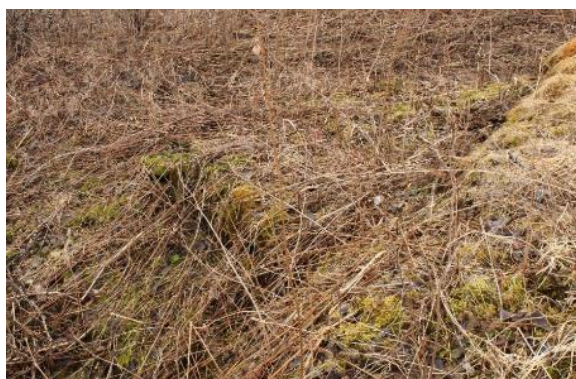
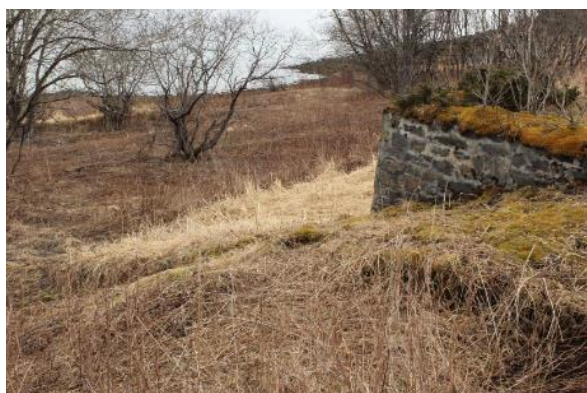
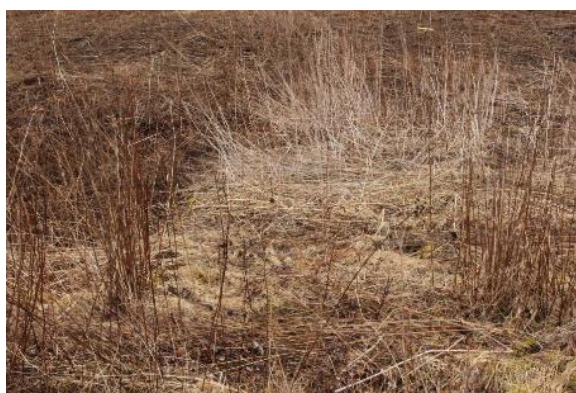
Steintrapp, nr. 9, har en bredde på øverste trinn ned mot repos på 1,40 m. Nedre del er 2,0 m bred. Steintrapp, nr. 10, er overvokst og det er vanskelig å se trinnene. Steintrapp, nr. 24, er 2,0 m bred. Overvokst.

Figur 13. Bilde øverst til venstre: Utsnitt av skråbildet TD.F-12354 fra mai 1945. Bilde øverst til høyre: Nr. 24, bilde nederst til venstre nr. 9 og bilde nederst til høyre: nr. 10 Foto: Gunhild Hovind, Hovind Kulturminneforvaltning

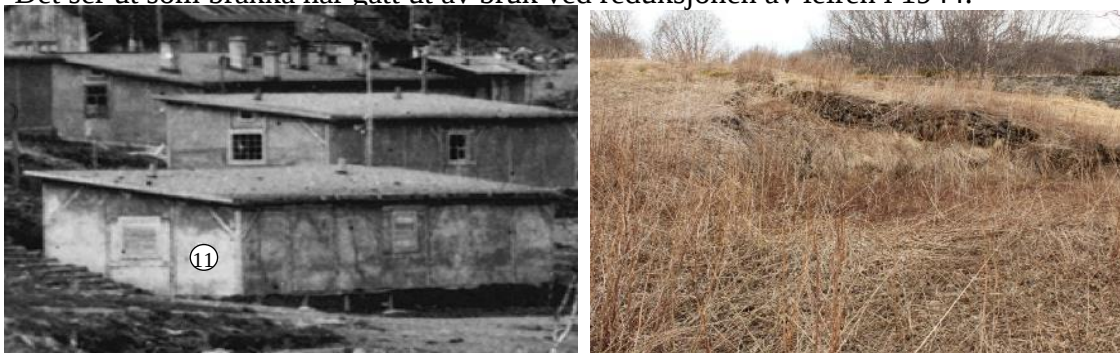
Ringmur av stein. Ringmur av stein opptil 0,20 m høy uten innvendig betongplate. Overgrodd/vanskelig å avgrense. Brakka har ikke hatt lufteluke. Brakka har hatt pulttak. Det ser ut som brakka har gått ut av bruk ved reduksjonen av leiren i 1944.

Figur 14. Bilde til venstre: Utsnitt av skråbildet TD.F-12354 fra mai 1945. Bilde til høyre: Tuft etter fangebrakke. Foto: Gunhild Hovind, Hovind kulturminneforvaltning

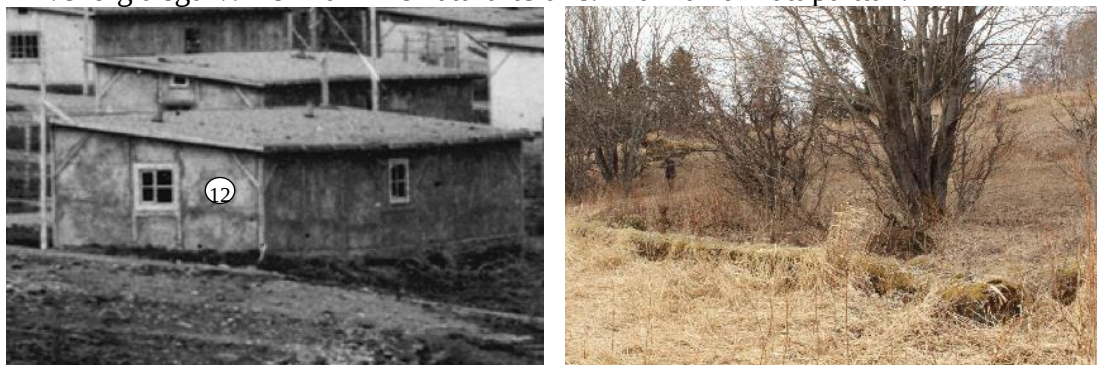
Ringmur av stein, fuget med betong opptil 0,55 m høy og 0,66 cm bred. Det er forsenkning innvendig og ringmuren er ikke fylkt med stein. Brakka har derfor trolig hatt innvendig tregulv. Den har ikke hatt lufteluke. Brakka har hatt pulttak.

Figur 15. Bilde til venstre: Utsnitt av skråbildet TD.F-12354 fra mai 1945. Bilde til høyre: Tuft etter fangebrakke. Foto: Gunhild Hovind, Hovind kulturminneforvaltning

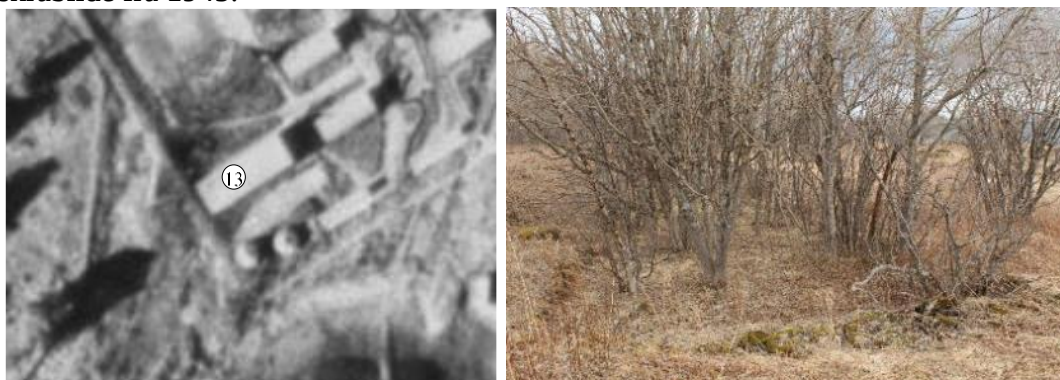
Det er mulig at dette var ei sykebrakke der finneteltene like ved er benyttet som likhus, jf. plasseringen nederst i terrenget og nærmest gravplassen. Brakka har hatt ringmur av stein fuget med betong opptil 0,40 m høy og 0,50 cm bred og tregulv. Ringmuren er fjernet med unntak av SV gavlvegg med hjørne av langveggene. Ei røys 10 m sørøst for tufta er trolig redeponert grunnmur. Brakka er vesentlig større enn de øvrige. Brakka er revet på skråbilde fra 1945.

Figur 16. Til venstre: Utsnitt flyfoto1943, krigsfangeleir. Fotoarkiv: TD.F-06133. Til høyre: Tuft etter fangebrakke. Foto: Gunhild Hovind, Hovind kulturminneforvaltning

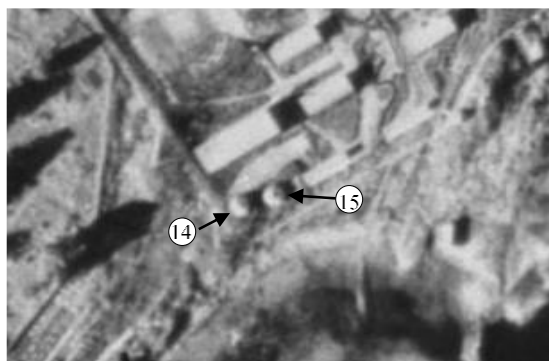
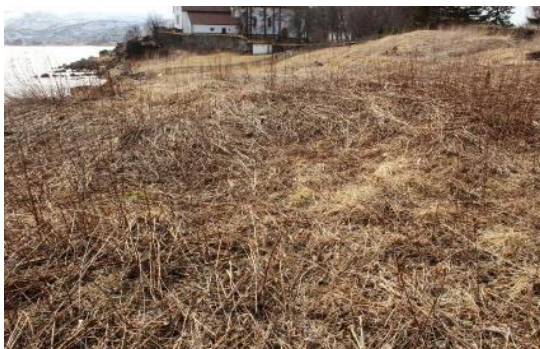
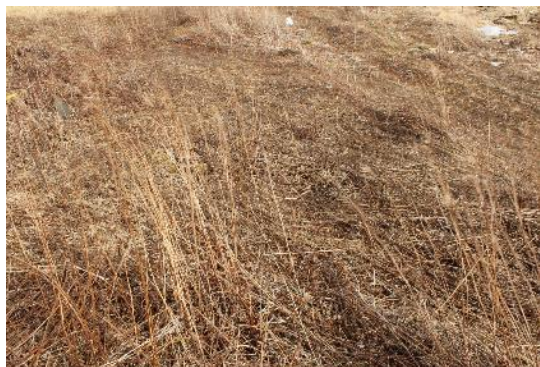
Det er to finnetelt* inne i leiren. Dette gjelder nr. 14 og 15. Plasseringen fremgår klart på flybildet sommeren 1943, men av skråbildet fra 1945 er teltene fjernet. Levningene er diffust markert og mangler synlig fundamentering ved bruk av stein eller betong. Imidlertid er tuftene etter finneteltene påvirket av stedvis arrondering ved ombygging av leiren, men levningene er fortsatt synlig. Markeringen av tuftene indikerer at finneteltene trolig hadde jordgulv, men bruk av trelemmer etc. kan ikke utelukkes.

Nr. 14 er markert som en sirkulær forsenkning, mest tydelig i sørvest opptil 0,6 m dyp. Sannsynlig indre tverrmål er 6,0 meter. Sirkulær forsenkning, tydelig markert i sørvestre halvdel. 6 m i diameter, opptil 0,60 m dyp i forhold til terrenget omkring. Nordøstre halvdel i flukt med terrenget/utydelig markert. Ligger 3.3 m fra brent stolpe som markerer leirgjerdet. Nr. 15 er markert som en knapt synlig sirkulær flate med diameter ca. 6,0 meter. Deponerte masser fra brakke nr. 13 ligger delvis over tufta i nordvest.

På planen som viser leiren fremgår det at de to finneteltene ligger inntil hverandre. Ved registreringen fremgår det imidlertid at nr. 14 ligger på et høyere nivå i skråningen mot sjøen enn nr. 15. Høydeforskjellen mellom de to finneteltene er anslagsvis ca. 1 meter. Funksjonen til de to finneteltene er ukjent. Hvis tolkningen av brakke nr. 13 som sykestue (før ombyggingen av leiren i perioden mars – oktober 1944) er korrekt, har de to finneteltene trolig tilknytning til denne funksjonen. I så fall kan det være som «Likhus» eller isolasjon av fanger med smittsomme sykdommer.

Figur 17. Bilde over til venstre: Markering av finneteltene nr. 14 og 15; Utsnitt flyfoto1943, krigsfangeleir. Fotoarkiv: TD.F-06133. Bilde over til høyre nr. 14 og bilde til venstre nr. 15; Foto: Gunhild Hovind, Hovind kulturminneforvaltning.

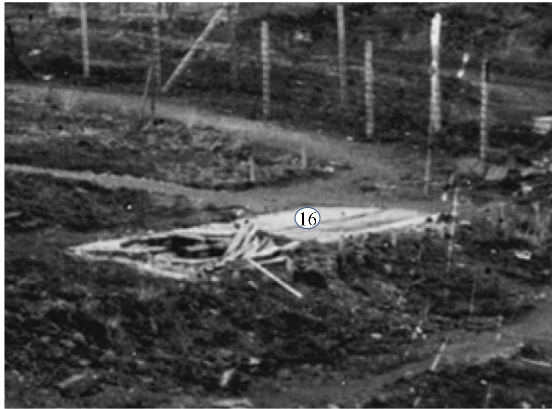
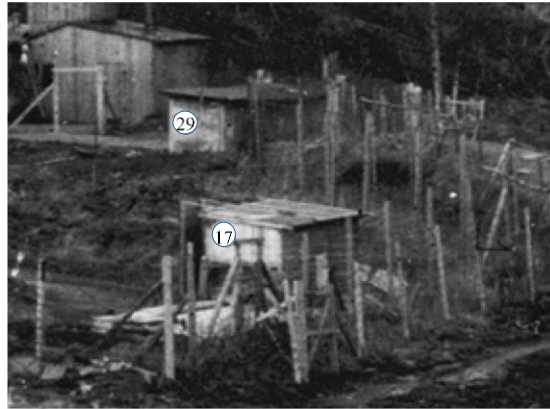
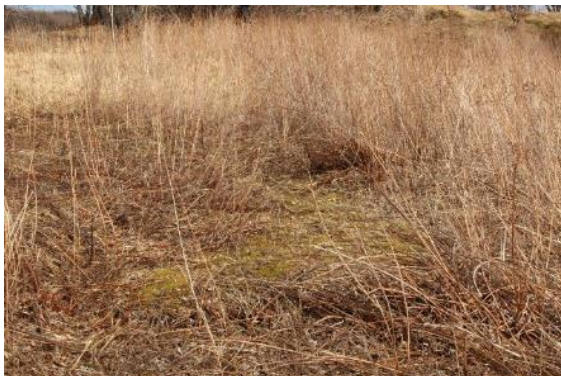
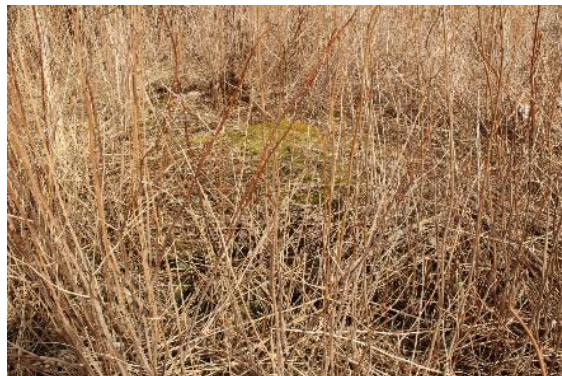
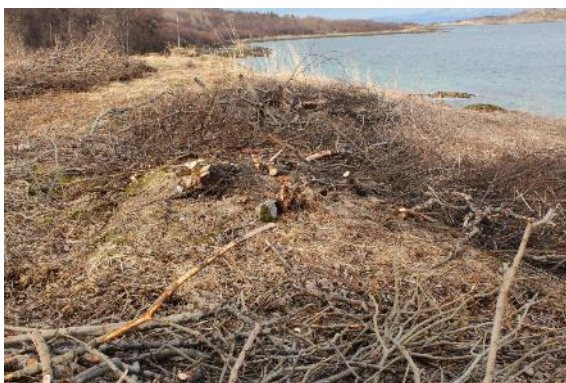
Det er tre latriner i leiren. De ligger på «linje» inntil leirgjerdet nærmest sjøen, lengst ned i det skrånende lendet. Latrinene er knyttet til grøftesystemet i leiren. De er markert som en betongsåle uten annen synlig fundamentering. Betongsålene er overgrodd og knapt synlig på overflaten. På nr. 17 er det en tydelig renne i betongplaten. Latrinene har hatt pulttak. nr. 16 og 17 er like store, mens nr. 29 er mindre. På skråbilder fra mai 1945 fremgår det at hele latrinen nr. 16 og halve nr. 17 er revet, mens nr. 29 står. Det er tolket at dette har sammenheng med reduksjonen og ombyggingen av fangeleiren mellom mars og oktober 1944.

Figur 18. Bildene øverst: Utsnitt av skråbildet TD.F-12354 fra mai 1945. Bilde i midten til venstre nr. 16, over til høyre nr. 17 og nederst til venstre nr. 29: Foto Gunhild Hovind, Hovind kulturminneforvaltning

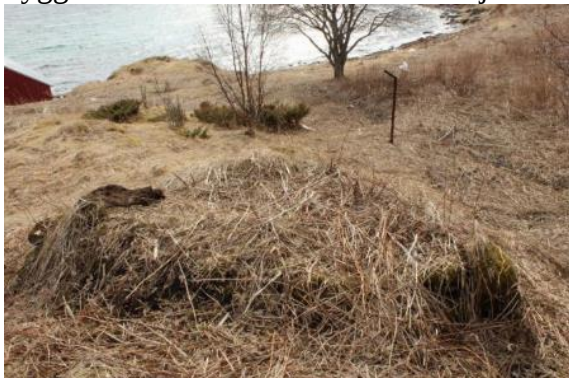
Sannsynligvis ei vaktbu bygget av stein og torv. Tufta består av steinmur, er tilnærmet rektangulær med høyde opptil 1,1 m. Inngang fra sørøst. Det er torv på toppen av muren. Muren er bygget av runde stein av varierende størrelse og torv synes brukt som byggemateriale i murkrona. Sørvesthjørnet har rast ut over stien omkring leiren.

Figur 19. Delvis utrast over leirstien. Foto Gunhild Hovind, Hovind kulturminneforvaltning.

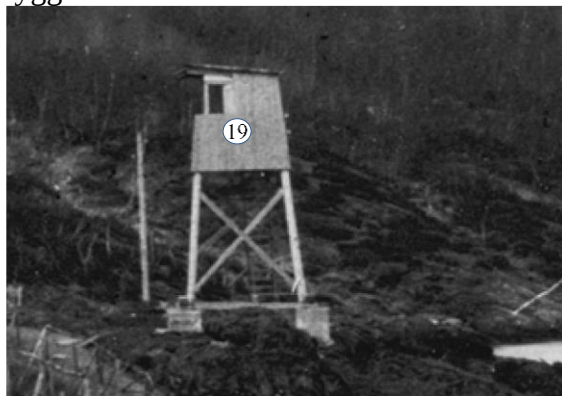
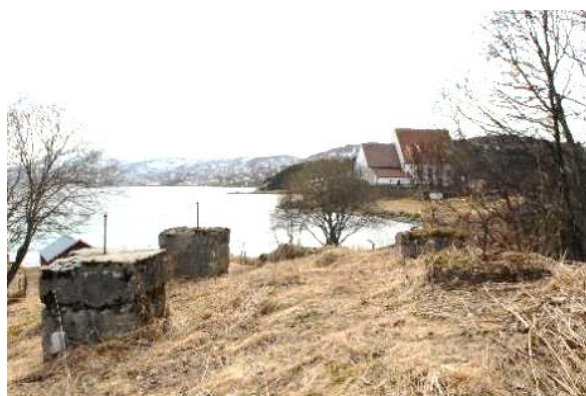
Fundamentet består av fire betongfundamenter, hver på 0,80 x 0,80 m. men en høyde henholdsvis på 0,2, 0,5, 0,7 og 0,8 m. I sentrum av hver betongkloss er det faststøpt en gjenget jernbolt med diameter på 1,8 cm. Tårnet ble trolig oppført i forbindelse med første byggetrinn.

Figur 20. Bilde til venstre: Utsnitt av skråbildet TD.F-12354 fra mai 1945. Bilde til høyre: Fundament etter vakttårn. Foto: Gunhild Hovind, Hovind kulturminneforvaltning

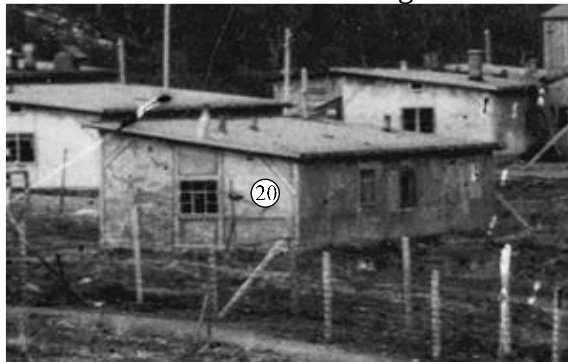
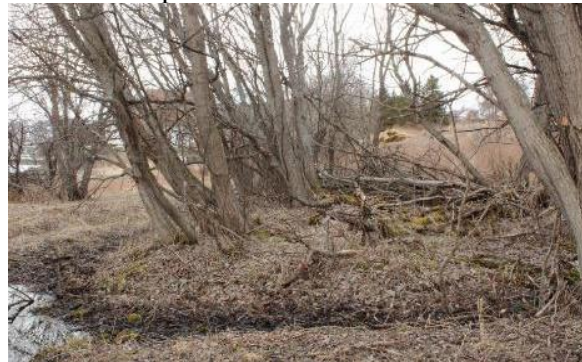
Brakkefundamentet består av ringmur av betong opptil 0,5 m høy med innvendig betongsåle. Betongsålen er stedvis oppsmuldret. Tufta ligger i sumpet område. Brakka har ikke hatt lufteluke som de øvrige brakke. Den har hatt pulttak.

Figur 21. Bildet til venstre: Utsnitt av skråbildet TD.F-12354 fra mai 1945. Bilde til høyre: Tuft etter brakka. Foto: Gunhild Hovind, Hovind kulturminneforvaltning

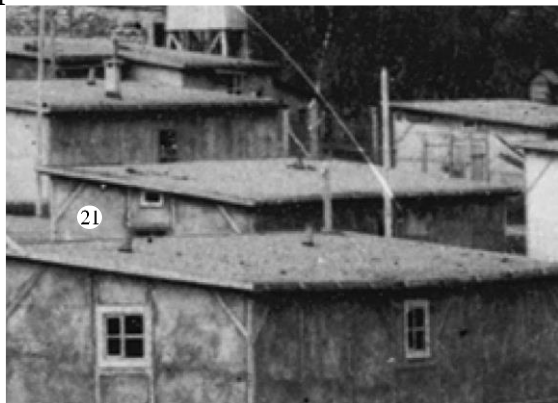
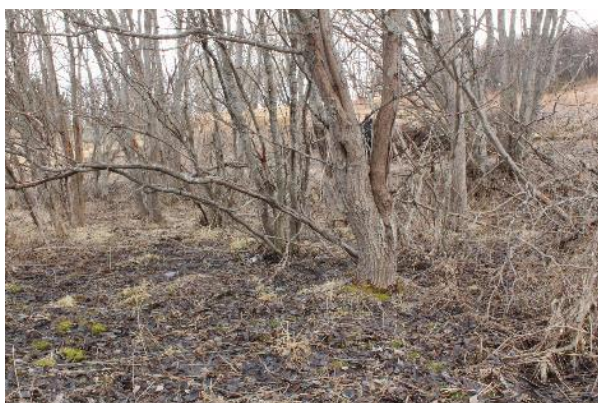
Ingen synlige spor i terrenget etter fangebrakken. Bygningen er imidlertid klart markert på flybilde fra 1943. Arealet er en sump og bygningen har trolig stått på trepåler. Brakka har hatt pulttak.

Figur 22. Bildet til venstre: Utsnitt av skråbildet TD.F-12354 fra mai 1945. Bilde til høyre: Tuft etter brakka. Foto: Gunhild Hovind, Hovind kulturminneforvaltning

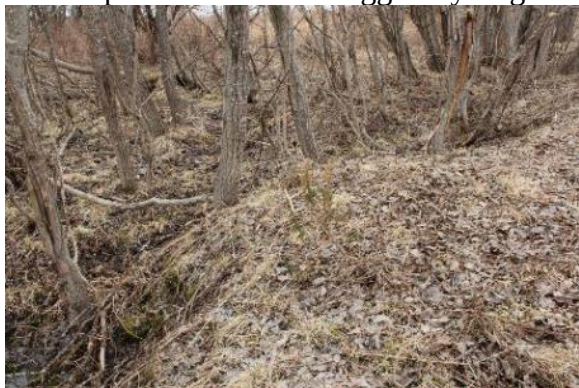
Utstikkende fylling fra terrassekant bygget av stein og jord. Fyllingen ligger 0,8 m over nivået for sumpen der brakke 21 ligger. Fyllingen kan ha markert et inngangsparti.

Figur 23. Fylling/inngangsparti. Foto: Gunhild Hovind, Hovind kulturminneforvaltning.

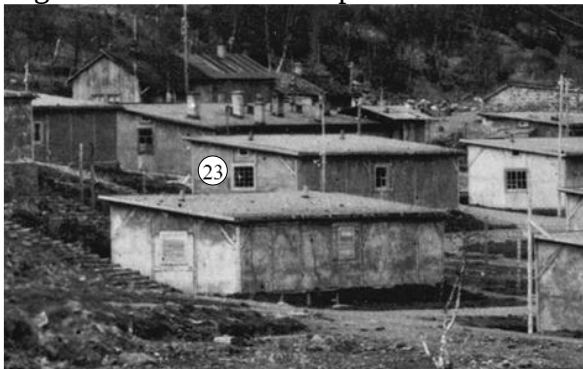
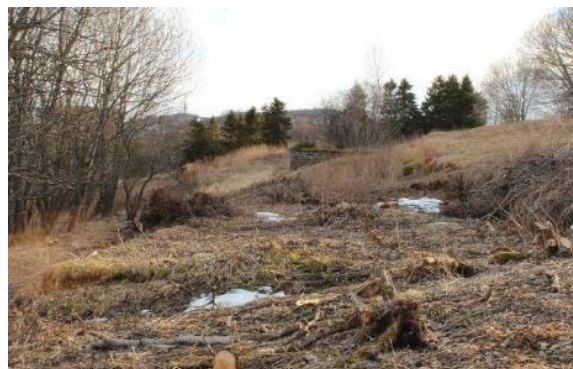
Figur 24. Bildet til venstre: Utsnitt av skråbildet TD.F-12354 fra mai 1945. Bilde til høyre: Tuft etter brakka. Foto: Gunhild Hovind, Hovind kulturminneforvaltning

Brakkefundament etter fangebrakke. Askeladden ID 174603-23

Ringmur av betong opptil 0,30 m høy med innvendig betongsåle. Overgrodd/noe vanskelig å avgrense. Brakka har hatt pulttak.

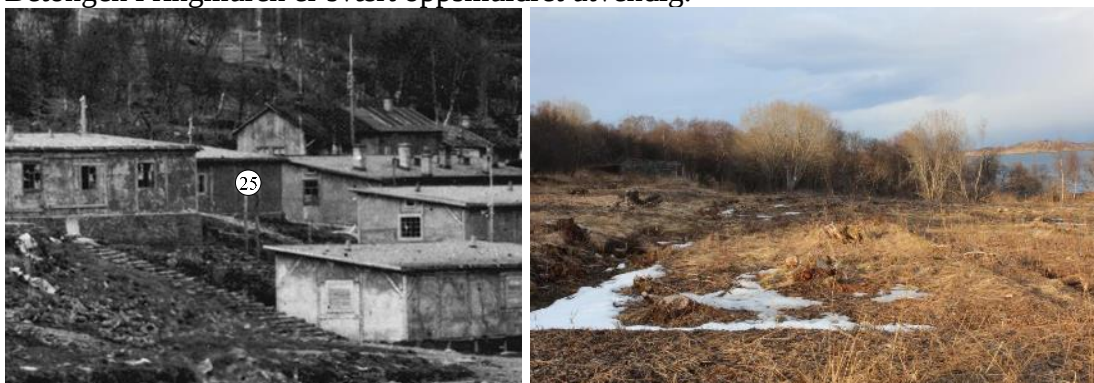
Figur 25. Bildet til venstre: Utsnitt av skråbildet TD.F-12354 fra mai 1945. Bilde til høyre: Tuft etter brakka. Foto: Gunhild Hovind, Hovind kulturminneforvaltning

Brakkefundament etter fangebrakke. Askeladden ID 174603-25

Brakkefundament med ringmur av betong opptil 0,40 m høy med innvendig betongsåle. Betongen i ringmuren er svært oppsmuldet utvendig.

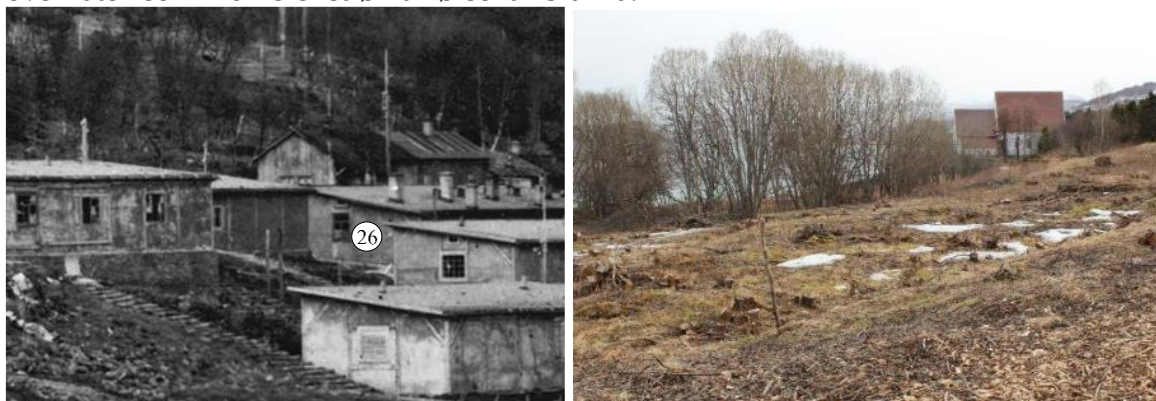
Figur 26. Bilde til venstre: Utsnitt av skråbildet TD.F-12354 fra mai 1945. Bilde til høyre: Tuft etter brakka. Foto: Gunhild Hovind, Hovind kulturminneforvaltning

Brakkefundament etter kjøkken. Askeladden ID 174603-26

Sannsynligvis kjøkkenbrakke. Ringmur av betong opptil 0,40 m høy med innvendig betongsåle. Brakka er vesentlig lengre enn andre brakker og bygningen har flere piper. Brakka har hatt pulttak. Langs lengdeaksen av bygningen er det påvist fire betongpiper. Brakka lå nær hovedinngangen til leiren. Tett ved kjøkkenbrakka er det funnet en porselensisolator synlig i overflaten som indikerer strømtilførsel til brakka.

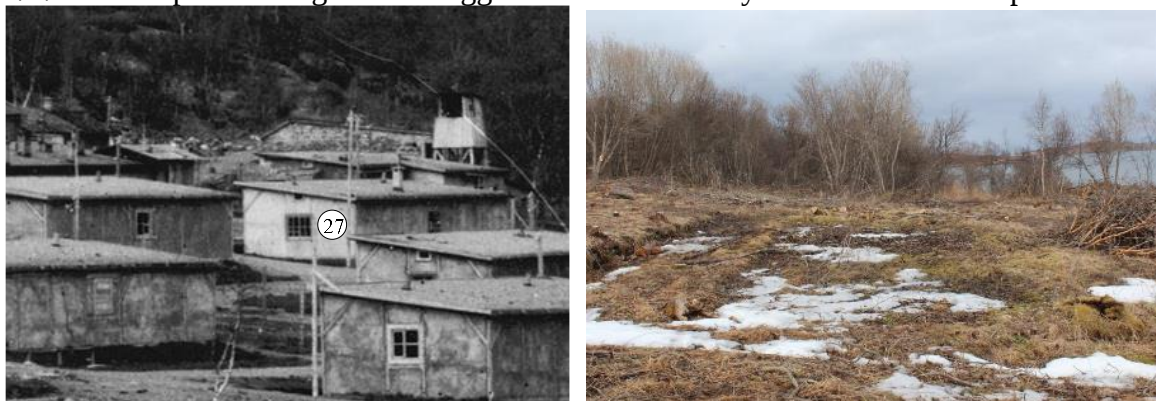
Figur 27. Bilde til venstre: Utsnitt av skråbildet TD.F-12354 fra mai 1945. Bilde til høyre: Tuft etter brakka. Foto: Gunhild Hovind, Hovind kulturminneforvaltning

Brakkefundament etter fangebrakke. Askeladden ID 174603-27

Ringmur av betong opptil 0,40 m høy med innvendig betongsåle. Langs langveggen mot sørøst viser spor i betongen at treveggen har vært 20 cm tykk. Brakka har hatt pulttak.

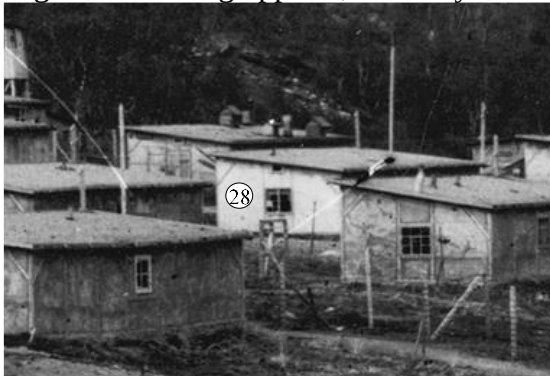
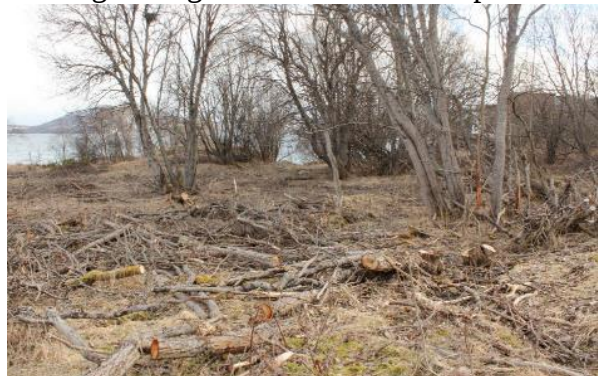
Figur 28. Bilde til venstre: Utsnitt av skråbildet TD.F-12354 fra mai 1945. Bilde til høyre: Tuft etter brakka. Foto: Gunhild Hovind, Hovind kulturminneforvaltning

Brakkefundament etter fangebrakke. Askeladden ID 174603-28

Ringmur av betong opptil 0,35 m høy med innvendig betongsåle. Brakka har hatt pulttak.

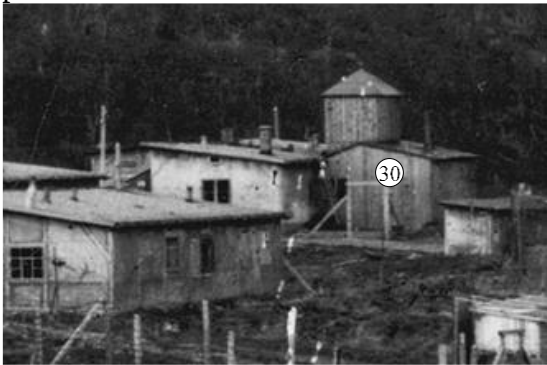
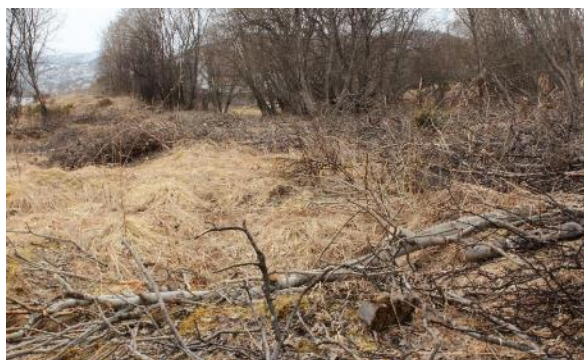
Figur 29. Bilde til venstre: Utsnitt av skråbildet TD.F-12354 fra mai 1945. Bilde til høyre: Tuft etter tilbygg. Foto: Gunhild Hovind, Hovind kulturminneforvaltning

Tuft etter tilbygg. Askeladden ID 174603-30

Tufta er diffust avgrenset foruten to betongklosser hver med størrelse 0,5 x 0,5 m og 0,34 m høye. Det er sannsynligvis snakk om et tilbygg til brakke nr. 31. Tilbygget har hatt saltak og på taket står det et tårn med valmet tak.

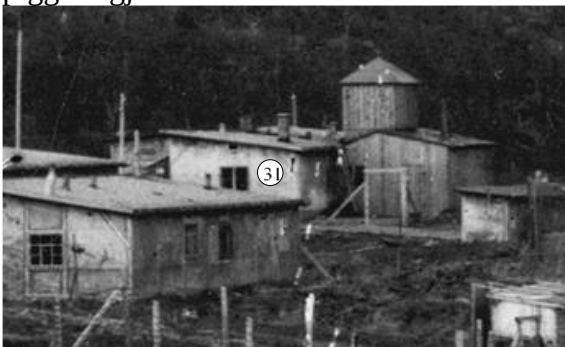
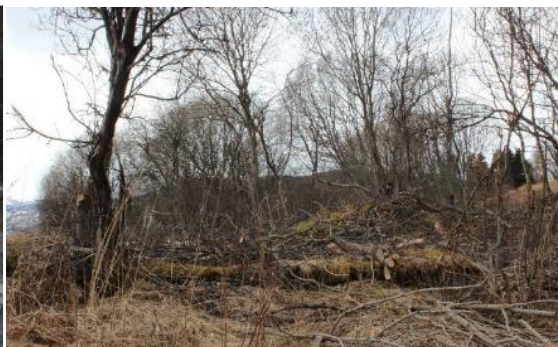
Figur 30. Bilde til venstre: Utsnitt av skråbildet TD.F-12354 fra mai 1945. Bilde til høyre: Tuft etter fangebrakke. Foto: Gunhild Hovind, Hovind kulturminneforvaltning

Brakkefundament etter fangebrakke. Askeladden ID 174603-31

Ringmur av betong opptil 0,40 m høy med innvendig betongsåle. 3,2 m fra sørvestgavlen er et pipefundament av betong. Brakka har hatt pulttak, lufteluker/skorsteiner, port i gavlvegg. Brakka har tilbygg, se nr. 30 og 33 og tegelsteinsrøys, nr. 32 i tilknytning. Det tolkes som at den opprinnelig var en fangebrakke, men som senere ble ombygget til spesialfunksjon med stor teglovn. Ombygginga har trolig skjedd i perioden mars – oktober 1944 som en følge av reduksjon av antall fanger og reduksjon av størrelsen på leiren/endret avgrensing på piggrådgerdet.

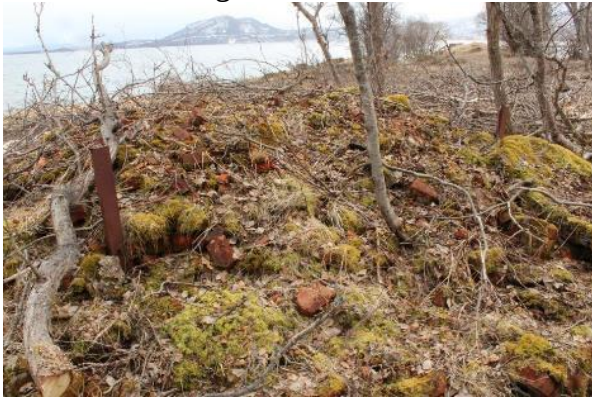
Figur 31. Røys av tegl. Foto: Gunhild Hovind, Hovind kulturminneforvaltning

Røys av tegl. Askeladden ID 174603-32

Tilnærmet kvadratisk røys av tegl med rester av betongfuging opptil 1,0 m høy. Ved to av hjørnene i teglsteinsrøysa som grenser til bygning nr. 31 står to vertikale L-bjelker i jern. Tolket som mulig bakerovn, men usikkert.

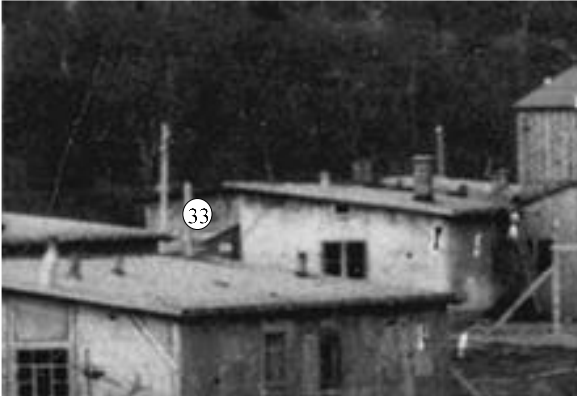
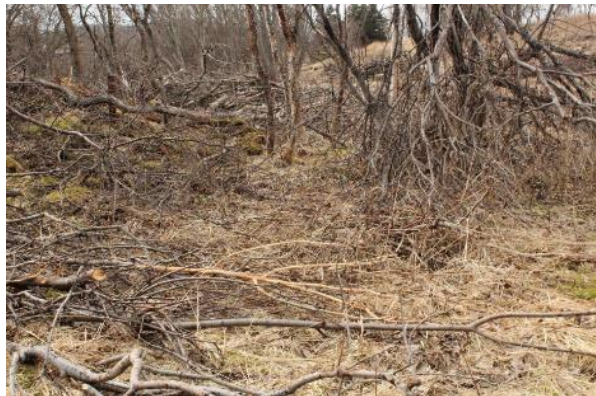
Figur 32.9 Bilde til venstre: Utsnitt av skråbildet TD.F-12354 fra mai 1945. Bilde til høyre: Tuft etter tilbygg. Foto: Gunhild Hovind, Hovind kulturminneforvaltning

Tuft etter tilbygg. Askeladden ID 174603-33

Tilbyggene var knapt synlig i terrenget og dette tilbygget ble påvist med jordbor. Bygningen har trolig sammenheng med teglsteinsrøysa nr. 30. Tilbygget har hatt pulttak.

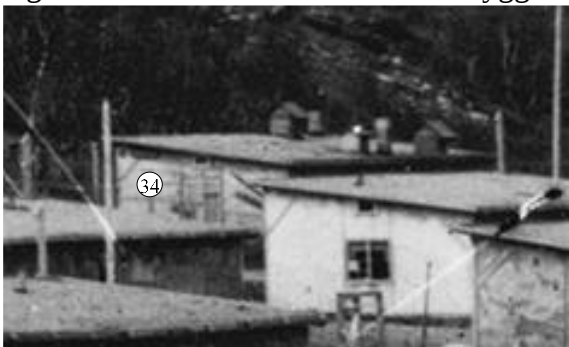
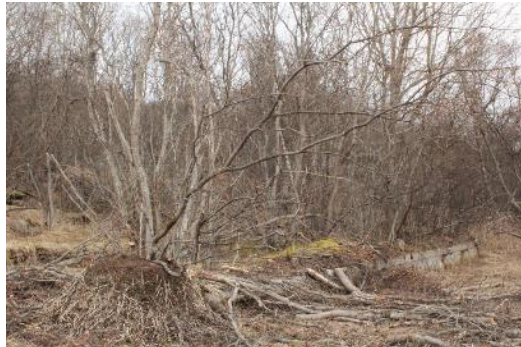
Figur 33. Bilde til venstre: Utsnitt av skråbildet TD.F-12354 fra mai 1945. Bilde til høyre: Tuft etter tilbygg. Foto: Gunhild Hovind, Hovind kulturminneforvaltning

Brakkefundament etter fangebrakke. Askeladden ID 174603-34

Ringmur av betong opptil 0,66 m høy med innvendig betongsåle. Brakka var opprinnelig fangebrakke, men ble ombygget til spesialfunksjon. Ombygginga har trolig skjedd i perioden mars – oktober 1944 som en følge av reduksjon av fangetallet og reduksjon av størrelsen på leiren/endret avgrensning på piggrådgerdet. Ved ombygging har brakka fått pipefundament av teglstein. Det tolkes at brakka er ombygget til verksted.

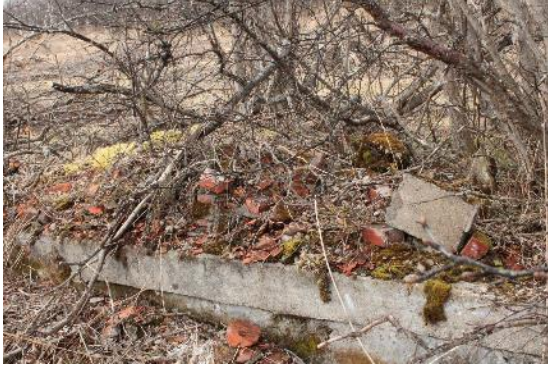
Figur 34. Sammenrast pipefundament. Foto: Gunhild Hovind, Hovind kulturminneforvaltning

Brakkefundament etter fangebrakke. Askeladden ID 174603-35

Sammenrast pipefundament av teglstein og rester av betongpipe, 0,5 m høy. Pipa ble anlagt i forbindelse med ombygging av fangebrakka.

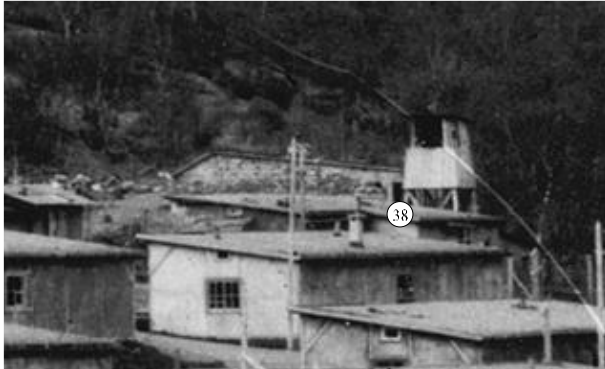
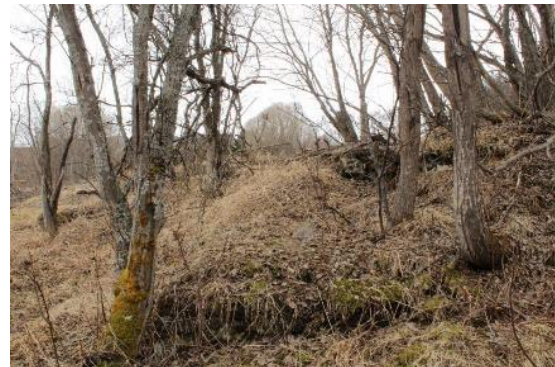
Figur 35. Utsnitt av skråbildet TD.F-12354 fra mai 1945. Bilde til høyre: Tuft etter tilbygg. Foto: Gunhild Hovind, Hovind kulturminneforvaltning

Fundament tilbygg til brakke. Askeladden ID 174603-38

Steinmur fuget med betong markert som to rom med høydeforskjell 0,7 m. Nordøstlig rom er en betongsåle 3,7 x 3,0 m med en åpen betongkum på 0,7 x 0,7 m og 0,8 m dyp. Tolkes som vaskerom.

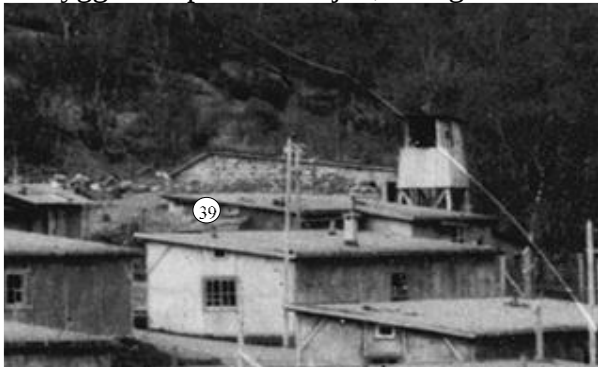
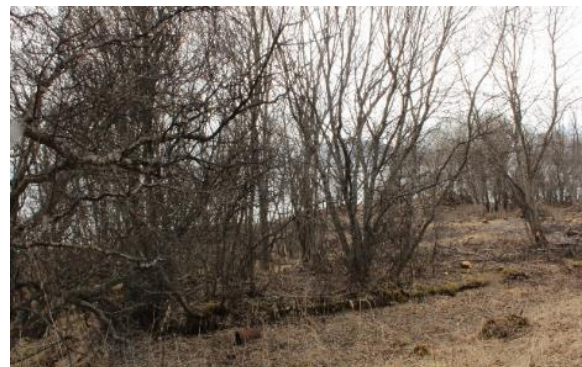
Figur 36. Bildet til venstre: Utsnitt av skråbildet TD.F-12354 fra mai 1945. Bilde til høyre: Tuft etter brakka. Foto: Gunhild Hovind, Hovind kulturminneforvaltning.

Brakkefundament. Askeladden ID 174603-39

Ringmur av betong/steinmur fuget med betong. Opptil 0,25 m høy. Innvendig betongsåle. Pipefundamentet i betong 2 m fra SV gavlvegg. Tolkes som opprinnelig fangebrakke som er ombygget til spesialfunksjon, mulig vaskeri.

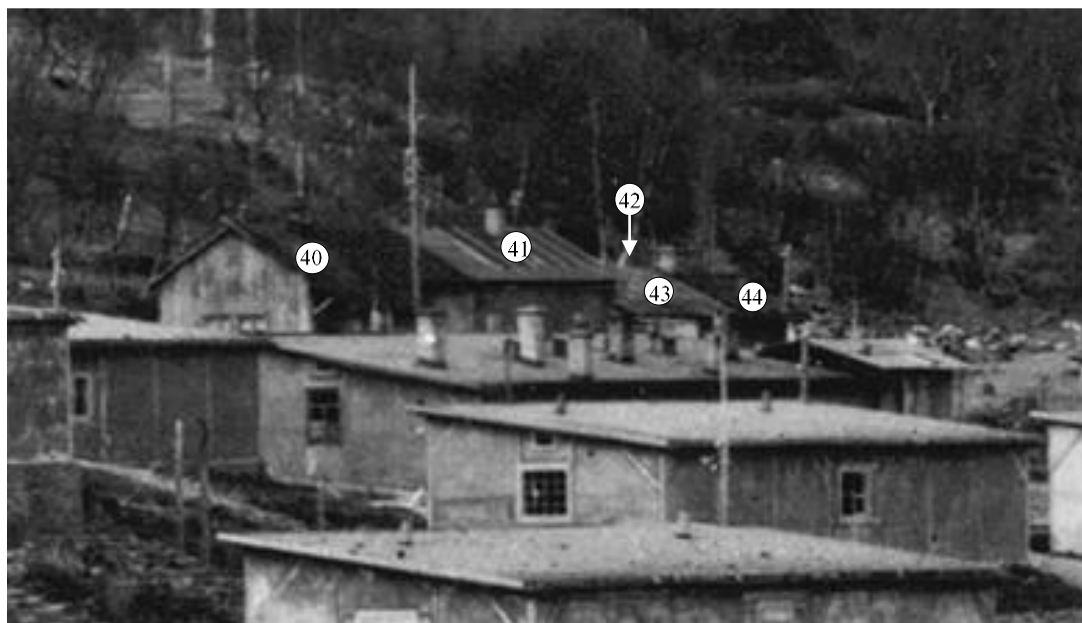
Bygningene framtrer på skråbildet som to etasjes bygninger med saltak. Bygningene har ulik fundamentering og uregelmessigheter i symmetrien som indikerer at bygningene er påbygget over tid. Etter vurdering og sammenligning av den helhetlige utformingen av første byggetrinn inne i fangeleiren antas det at ask-ID -43 og -44 er de første bygningene i administrasjonskomplekset.

Nr. 40 har ringmur av betong opptil 0,60 m høy, 0,2 – 0,3 m bred. Ingen fylling innenfor ringmuren og bygningen må ha hatt tregulv. Nr. 41 har ringmur av stein fuget med betong opptil 0,50 m høy, 0,46 cm bred. Langveggen mot veien i sørøst er delvis ødelagt. Muren er noe asymmetrisk. En 1,6 m bred betongtrapp med to trinn i sørøstlig hjørne. Ringmuren er ikke fylt med stein og må ha hatt tregulv. Nr. 42 har ringmur av betong opptil 0,2 m høy med innvendig betongplate. Ligger ca. 0,3 m høyere enn nr. 43 og markerer trolig et tilbygg til denne bygningen. Nr. 43 har ringmur av betong. Opptil 0,2 m høy med innvendig betongplate. Det går en 1,22 m bred trapp med ett trinn mitt på langveggen mot veien. Nr. 44 har en ringmur av betong og er opptil 0,2 m høy med innvendig betongplate. Betongplaten ligger 12 cm høyere enn på nr. 43.

Figur 37. Utsnitt av skråbildet TD.F-12354 fra mai 1945.

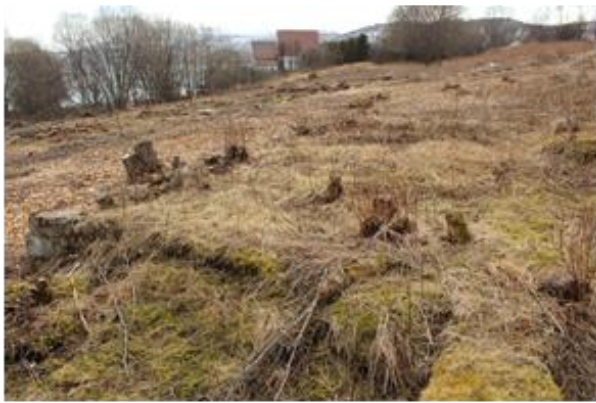
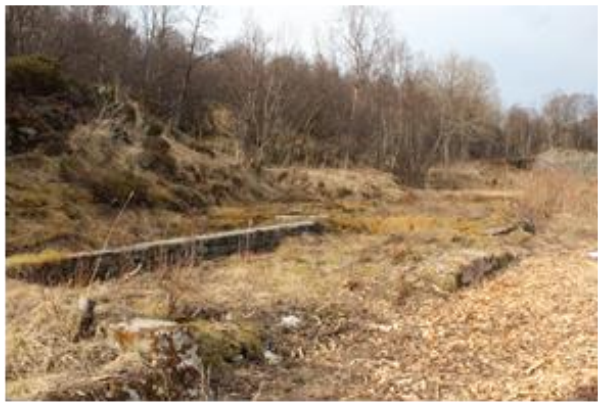
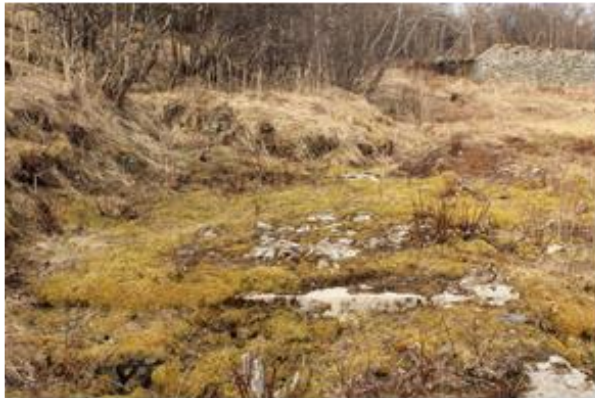
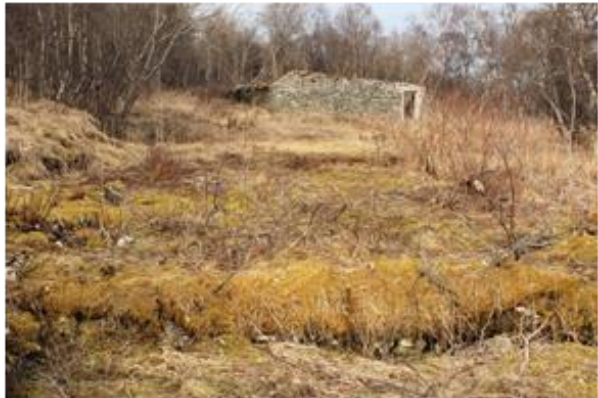
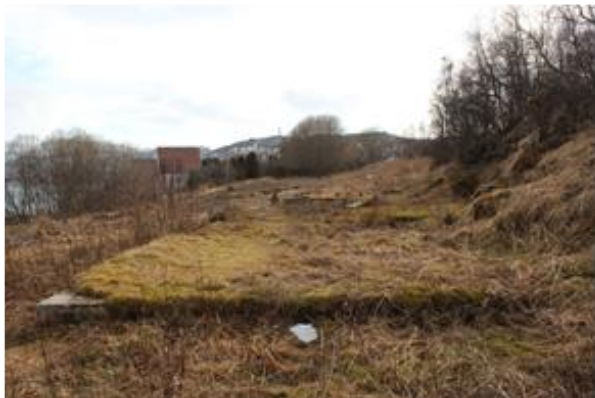
Figur 38. Øverst til høyre nr. 40, øverst til venstre nr. 41, i midten til venstre nr. 42, i midten til høyre nr. 43 og nederst til venstre nr. 44. Foto: Gunhild Hovind, Hovind kulturminneforvaltning

Brakkefundamenter, leiradministrasjon. Askeladden ID 174603 -40, -41, -42, -43 og -44

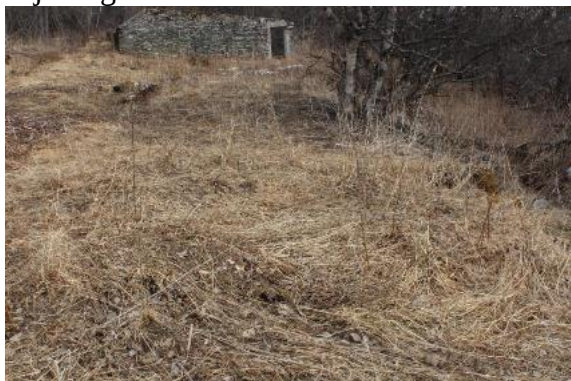
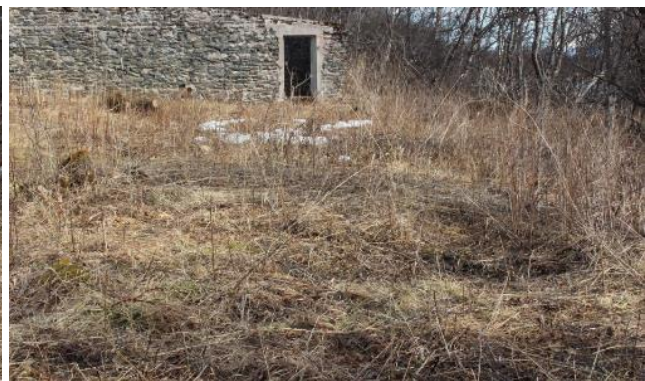
Figur 39. Foto: Bilde til venstre: Nr. 45, bilde til høyre nr. 46: Foto: Gunhild Hovind, Hovind kulturminneforvaltning

Fundament etter vaktårn. Askeladden ID 174603-45 og -46

Nr. 45 er diffus tuft avgrenset av to parallelle voller opptil 0,2 – 0,3 m høye. Bakkanten av tufta ligger på skjæringskanten. Nr. 46 er en diffus tuft markert av voll, opptil 0,3 m høy. Ligger inntil skjæringskant.
