Offentlig ettersyn/ny høring - Forslag til vedtak om fredning av Historiske Trondenes - Harstad kommune

Dokumentasjon «Krigsfangeleir»

Historiske Trondenes

Dokumentasjon Todt-leir/ evakueringsleir
Askeladden ID 213321, enkeltminne-ID 1-50

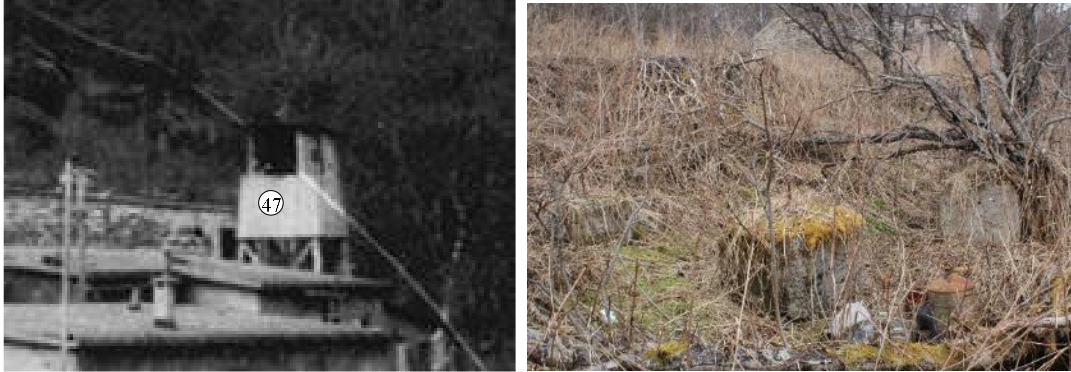
Figur 40. Bildet til venstre: Utsnitt av skråbildet TD.F-12354 fra mai 1945. Bilde til høyre: Fundament etter vakttårn. Foto: Gunhild Hovind, Hovind kulturminneforvaltning

Fundament etter vakttårn. Askeladden ID 174603-47

Kulturminnet består av fire betongfundamenter, hver på 0,70 x 0,70 m. med en høyde på opp til 0,71 m. Jernbolt med gjenger er faststøpt sentralt i hvert fundament. Plasseringen av vakttårnet er ideell i forhold til oversikt innenfor piggrådgerdet.

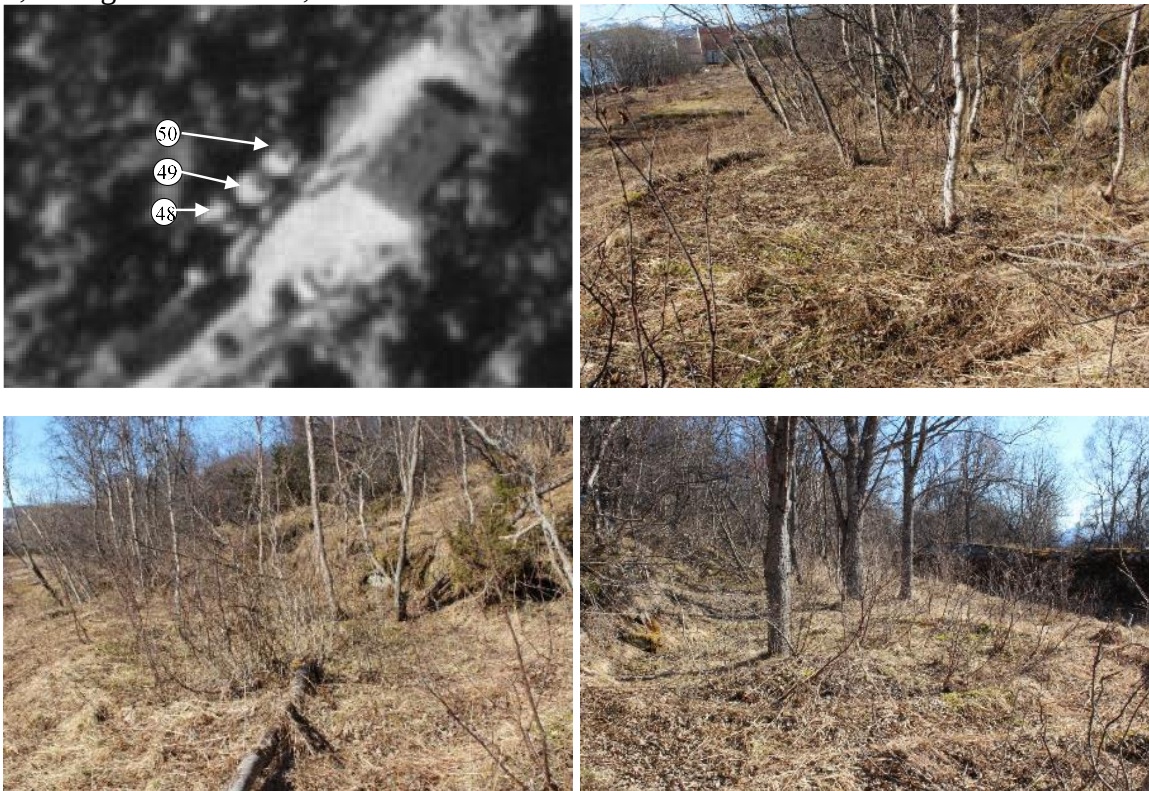
Det ligger tre finneteltene i rekke, vegg i vegg på en oppbygget plattform av jord og stein, helt inntil en bratt bergskjæring i bakkant. Finneteltene har sannsynligvis ikke vært oppvarmet. Usikker funksjon.

Nr. 48 er en regelmessig sirkulær tuft markert av 0,15-0,2 m høy og 0,3 m bred voll av stein. 6,3 m ytre mål og 5,2 m indre mål. Nr. 49 er regelmessig sirkulær tuft markert av 0,2 – 0,3 m høy og 0,5 m bred voll av stein. Ytre mål er 6,5 m og indre mål er 5,2m. Nr. 50 er regelmessig sirkulær tuft markert av 0,2 – 0,3 m høy og 0,6 m bred voll av stein. Ytre mål er 6,2 m og indre mål er 5,1 m.

Figur 41. Øverst til venstre Markering av finneteltene nr. 48, 49 og-50. Utsnitt flyfoto1943, krigsfangeleir. Fotoarkiv: TD.F-06133. Øverst til høyre: Nr. 48, nederst til venstre: Nr. 49 og nederst til høyre: Nr. 50. Foto: Gunhild Hovind, Hovind kulturminneforvaltning

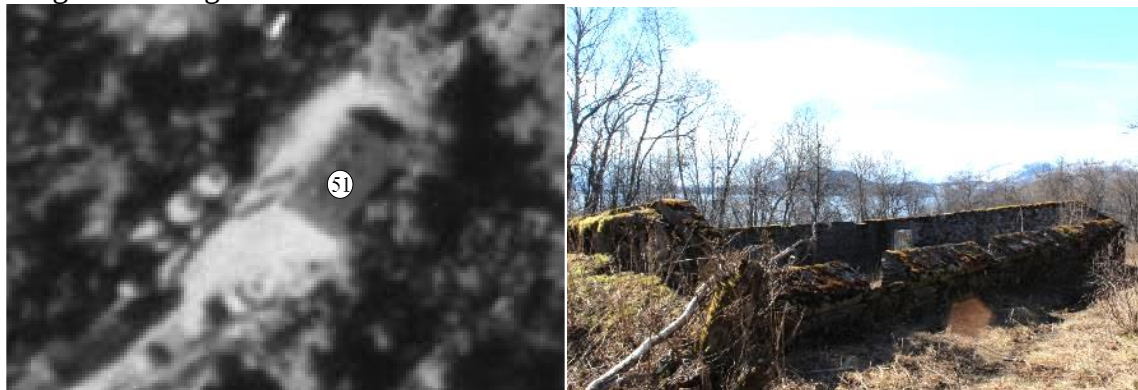
Figur 10. til venstre: Markering av «Russekirka» Utsnitt flyfoto1943, krigsfangeleir. Fotoarkiv: TD.F-06133. Øverst til høyre: Nr.-48, nederst til venstre: Nr. 49 og nederst til høyre: Nr. 50. Foto: Gunhild Hovind, Hovind kulturminneforvaltning

Ruin etter «Russekirka». Askeladden ID 174603-51

Bygningen er oppført før sommeren 1943. Veggene er bygget av stein og fuget med betong. Bygningen er 20 x 12 meter utvendige mål og veggene er 0,50 m tykke. Gulvnivået er dels gravd ned i undergrunnen i bakkant mot nordvest og dels er det fylt opp jord langs ytterveggen mot sjøen. Bygningen har hatt tak av treverk. Taket er 2,20 m over gulvnivå innvendig. Døra er plassert på sørvestre gavlveggen ved det søndre hjørnet. Døråpninga er 2,1 m høy og 1,0 m bred. Det har vært en innvendig og en utvendig dør. Eneste lysåpninger er på nordvestveggen, men det finnes lufteluker på i sørvestre gavlveggen mot bakkenivå. Bygningen tolkes å ha hørt til fangeleiren og som et lager og mulig kjølelager med bakgrunn av at gulvnivået er under bakkenivå.

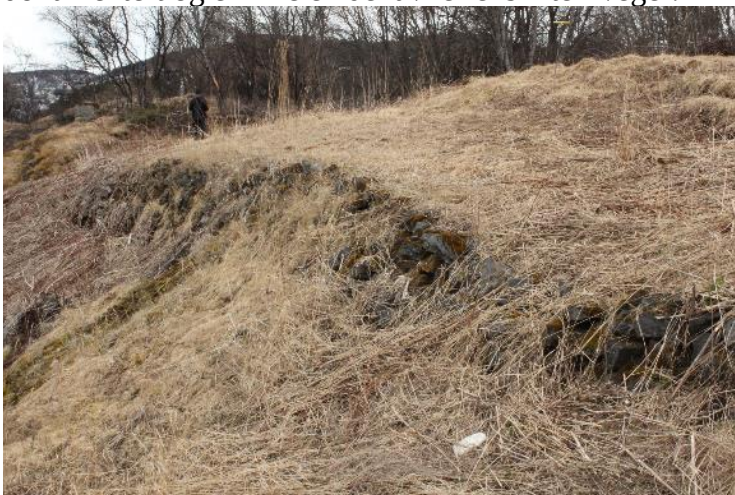
Figur 11. Del av leirsti. Foto: Gunhild Hovind, Hovind kulturminneforvaltning

Leirstier. Askeladden ID 174603-54, -57, -58 og -59.

3 av leirstiene nr. 57, -58 og -59 er oppmålt i en lengde av 310 m. Stiene er overgrodd og stedvis vanskelig å se. Den ses likevel som en forhøyning i forhold til terrenget omkring. Stiene er målt til 1,1 m bred ved leirsti nr. 59 og de øvrige ser ut til å ha samme bredde. Leirestiene er enkelt oppbygd, trolig med jord og stein. To steder er det en spesiell utforming. Det ene stedet er ved vaktårnet nr. 47 og til endepunktet av leirstien mot leiradministrasjonen. Det andre stedet med spesiell estetikk er i svingen/hjørnet på nr. 58. Her er leirstien anlagt på en pent utformet skrånende tørrsteinsmur. Nr. 54 er ikke dokumentert og er ikke en del av leirens internveger.

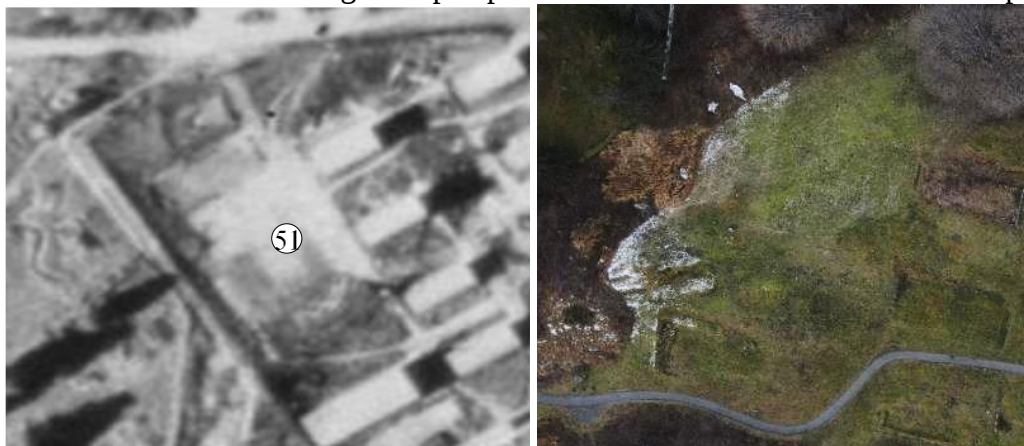
Figur 12. Bilde til venstre: Utsnitt flyfoto 1943, krigsfangeleir. Fotoarkiv: TD.F-06133. Bilde til høyre: Apellplass. Dronebilde. Foto: Bård Andreassen© Riksantikvaren

Apellplass. Askeladden ID 174603-55

I sørvest av krigsfangeleiren ligger en stor åpen plass. Hovedadkomsten er en vei parallelt med leirens lengderetning. Fra denne veien er det tre innganger til leirområdet. De tre inngangene leder til to brede tverrveier og den åpne plassen. Kulturminnet er tolket som en apellplass.

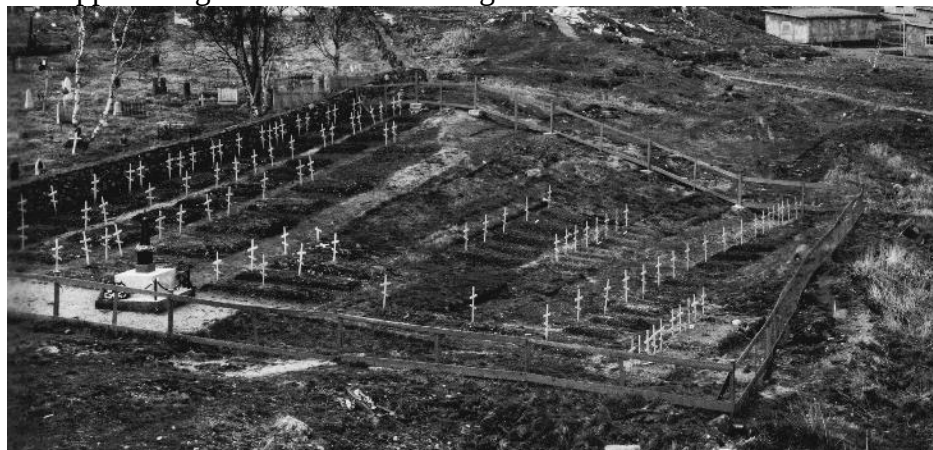
Figur 13. Utsnitt flyfoto 1943, krigsfangeleir. Fotoarkiv: TD.F-06133.

Gravplass 1945. Askeladden ID 174603-56

Gravplassen var en integrert del av krigsfangeleiren. Det er tre gjerdefundamenter som var en opprinnelig del av det helhetlige minnemonumentet. Fundamentene var en del av gjerdet omkring gravplassen.

Gravene på gravplassen er godt synlig på flyfotoet tatt sommeren 1943. Likene ble flyttet til Tjøtta i forbindelse med flyttingen av levninger etter krigsfanger til felles krigsgravsted på Tjøtta på Helgelandskysten. Arealet er i dag en plen uten annen markering enn minnestøtten, satt opp av fangene etter fredsslutningen.

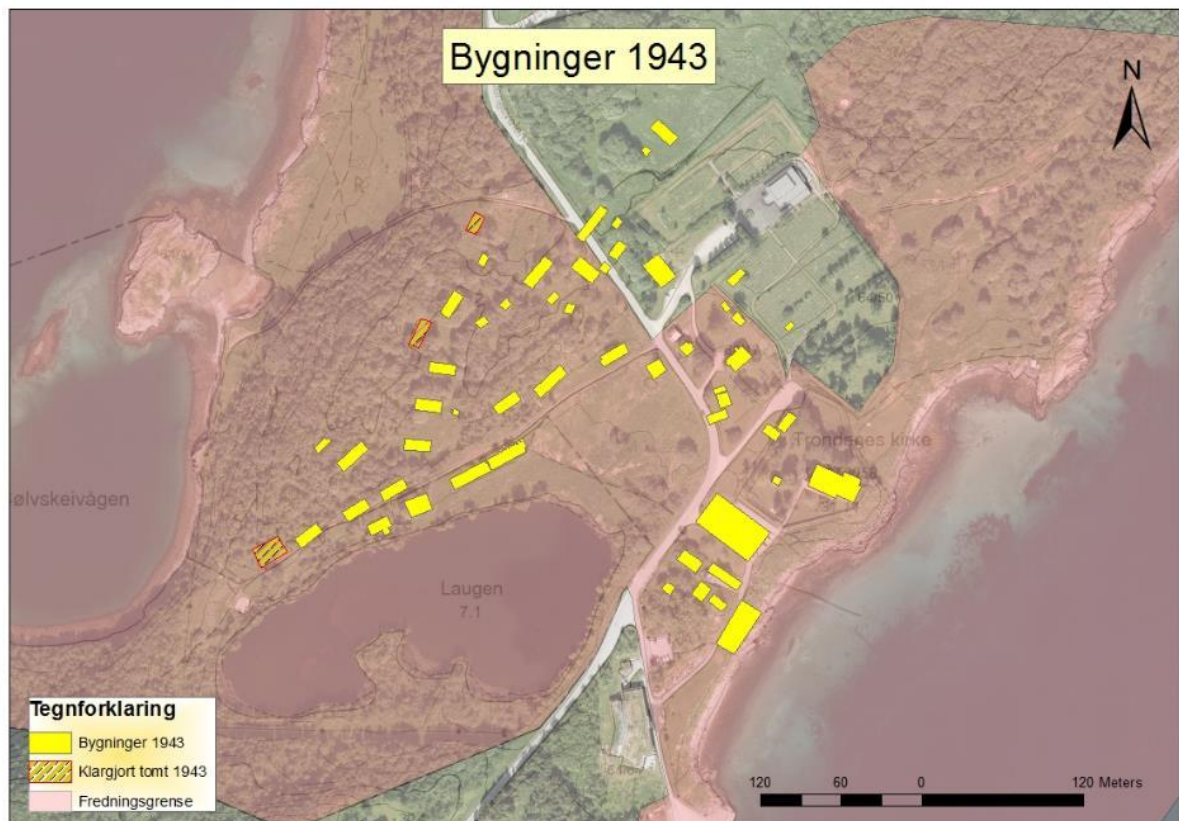
Figur 2 Bygninger 1943

Bygningene på kartet «Bygninger 1943» er digitalisert fra et flyfoto som trolig er tatt sommeren 1943. Bakgrunn for dateringen av bildet er den åpne og fortsatt uferdige vannledningsgrøfta som går gjennom området, og som skal ha vært lagt i 1943. Det knytter seg noe usikkerhet til om dette er et engelsk etterretningsfoto eller om det kan være et tysk foto som i etterkant kan ha fått engelsk påskrift.

Enkelte bygninger er tegnet inn etter klart definerbare takflater mens andre er tatt inn på bakgrunn av slagskygge. Det vil uansett knytte seg noe usikkerhet til disse registreringene og en unøyaktighet på 2-3 meter må påregnes. For de tilfeller der grunnmuren er synlig i terrenget, er det denne som er digitalisert inn på kartet, her vil nøyaktigheten være +/- 0,5 meter. Hovedpoenget er å illustrere Organisasjon Todt leirs dokumenterbare utbredelse. Det må poengteres at alle bygningene fra flyfotoet er digitalisert, med unntak av fangeleiren, og at ikke alle disse nødvendigvis har vært disponert av Organisasjon Todt.

På flybilde fra 1943 er det mulig å identifisere rundt 25 bygninger. Enkelte av disse bygningene har hatt grunnmurer av naturstein med betong, noen har hatt betongsåle, mens andre igjen trolig har hatt lettere forankring som søyler eller tørrsteinmur. Ved registrering i felt er kun klart tolkbare strukturer tatt med, som grunnmurer, hustuffer, støttemurer, trapper, vegger og grøfter. Enkelte mindre strukturer har kun kartfesting.

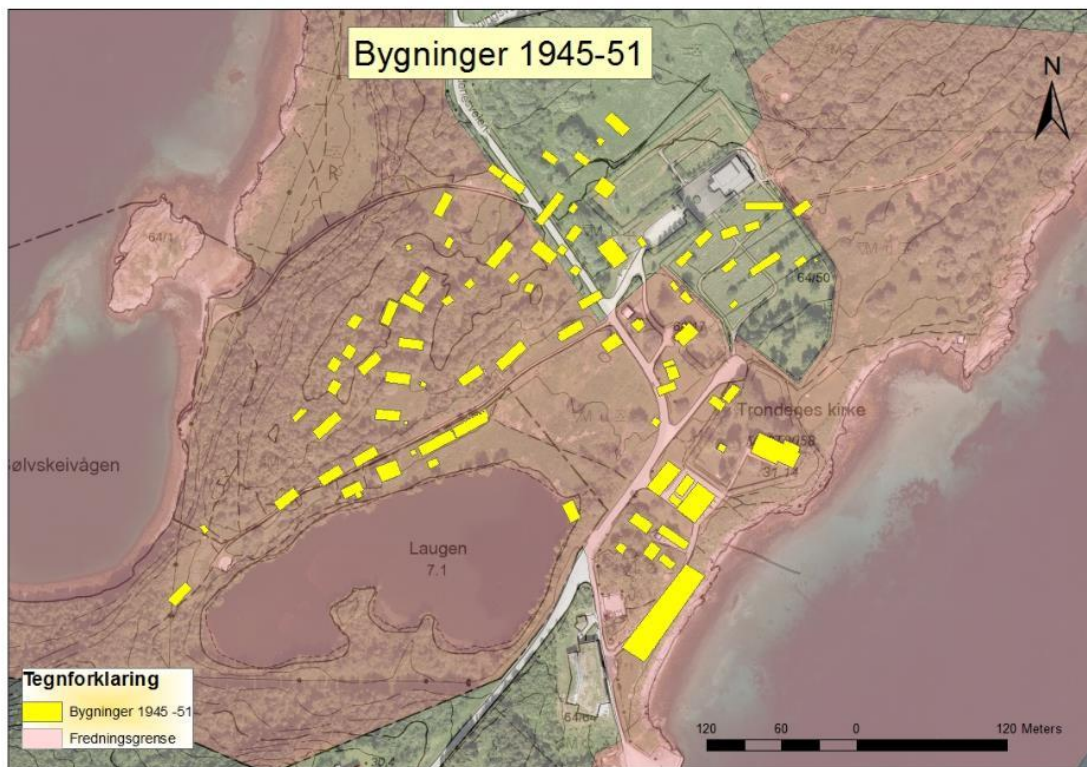
Figur 5 Bygninger 1945-51

Bygningene på kartet «Bygninger 1945-51» er inntegnet etter flere (skrå-) bilder etter krigens slutt, både fra bakken og fra fly. Det vil derfor knytte seg større usikkerhet til bygningenes plassering og størrelse.

Hovedpoenget er å illustrere evakueringsleirens største dokumenterbare utbredelse på bakgrunn av tilgjengelige foto. Det må poengteres at bildene har avstand i tid, slik at bygninger som f.eks. fremstår på bilde fra 45/46, ikke nødvendigvis finnes på bilde fra 50. Kartfremstillingen viser et minimum av bygninger som har stått i området i perioden 1945-1950.

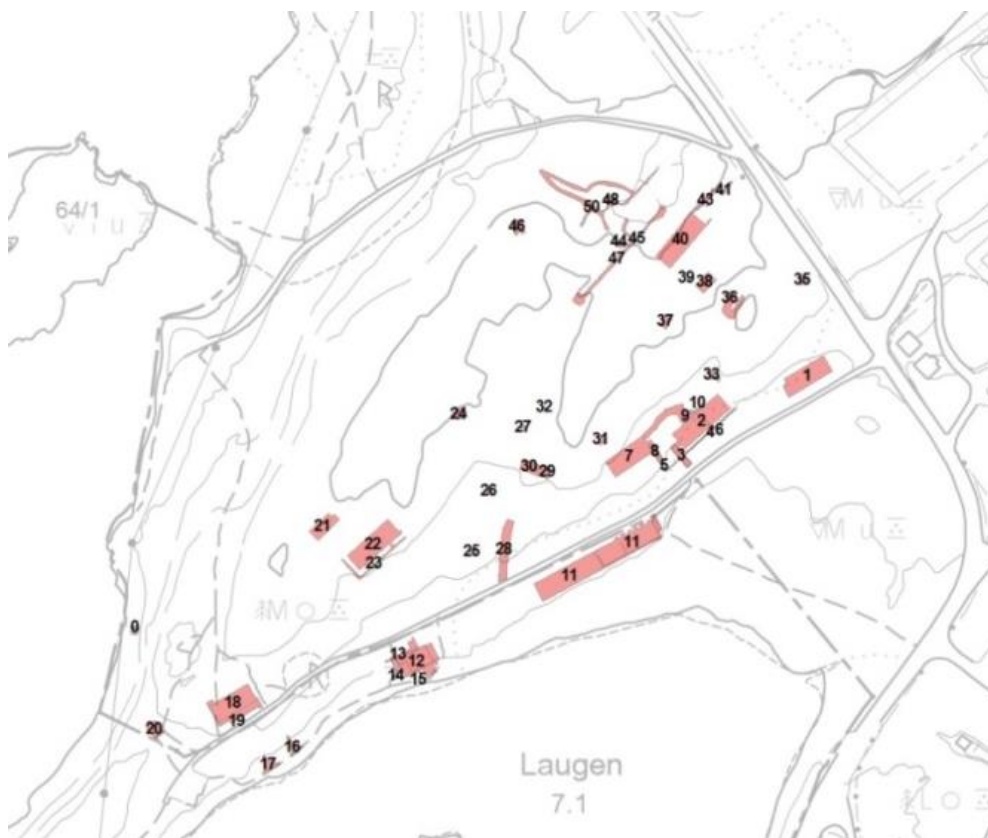
Figur 6 Registrerte kulturminner tilknyttet krigsfangeleiren

Det ble først gjort registreringer i felt av synlige strukturer i området. Disse er målt inn med Trimble/ GPS. Tydelige strukturer som grunnmurer og trapper er også dokumentert gjennom tegning, oppmåling og foto. På bakgrunn av dette vil det kunne være strukturer fra begge bruksfasene i registreringene.

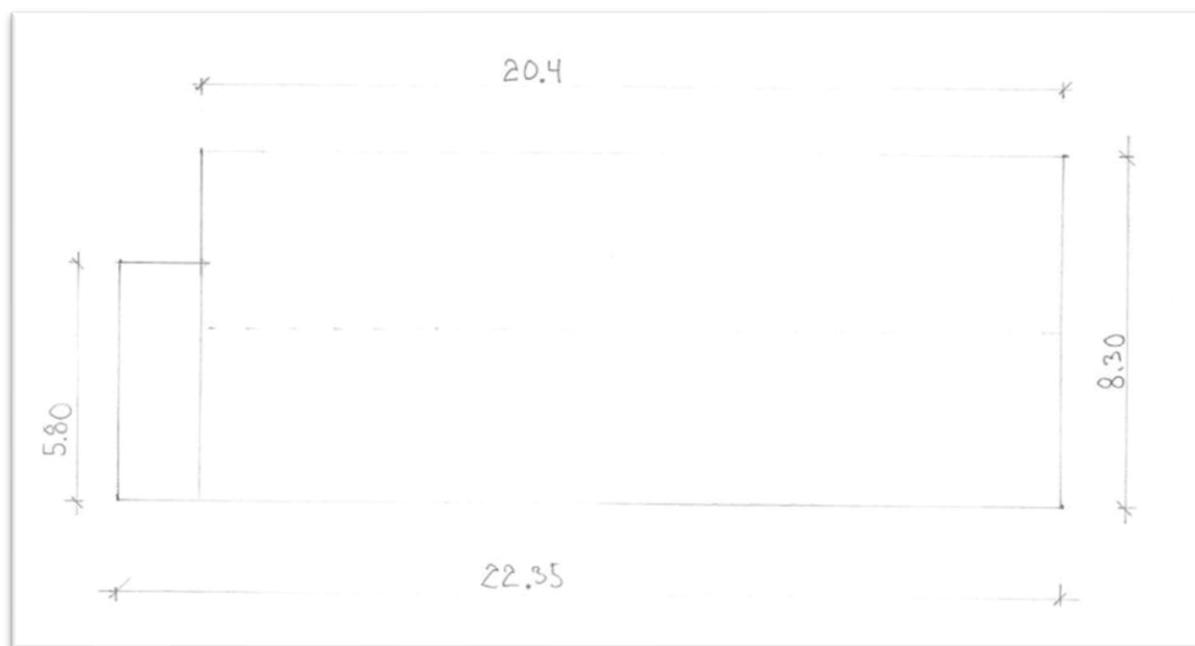
Figur 7 Over: Plantegning hustuft. Under bilde av hustuft. Nr. 1

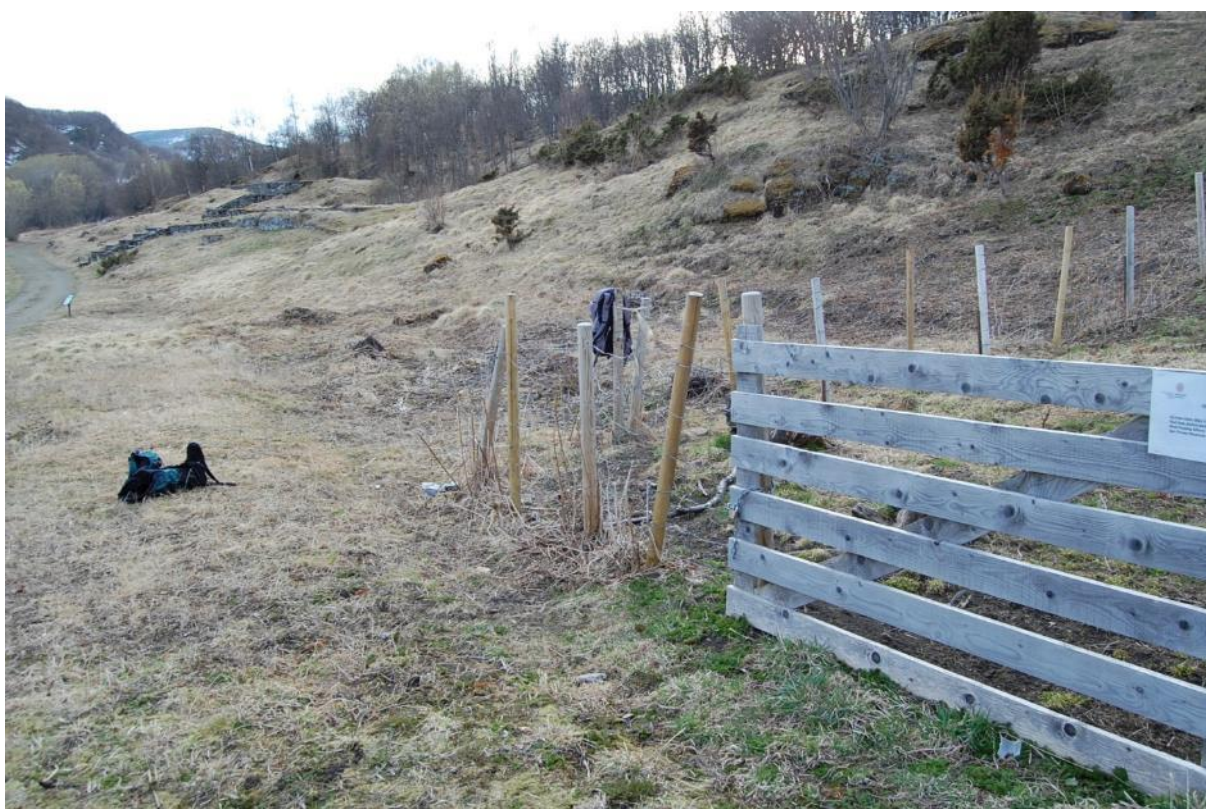
Tuta fremstår som en markant forsenkning i terrenget og med svake voller rundt, rektangulær og 0,1 – 0,5 meter dyp. Tufta skråer noe mot søvest - +/- 0,6 meter. «Tilbygg» mot nordøst. Antydning til grop/fundament etter midten av tufta.

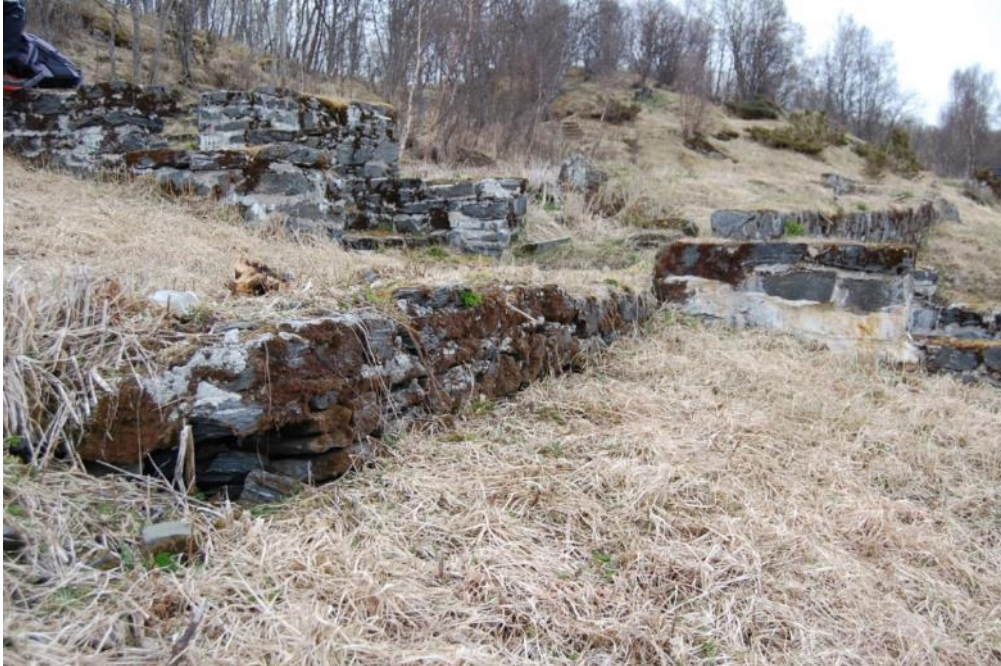
Figur 12 Støttemur, nr. 5, ligger vest for trapp, nr. 3.

Bygget opp av naturstein og sprengt stein delvis fuget med betong

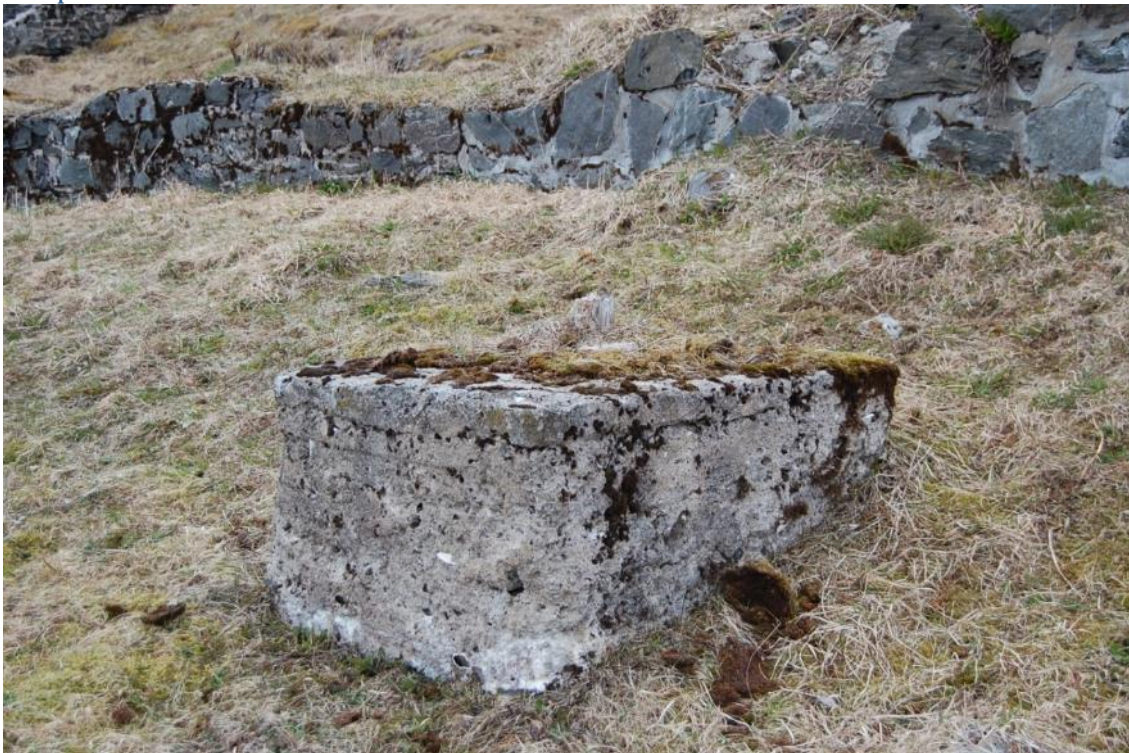
Figur 13 Stolpefundament, nr. 6

Støpt i betong med spor av trestolpe i midten (ca. 12 cm høy). Høyde ca. 0,1-0,55 meter.

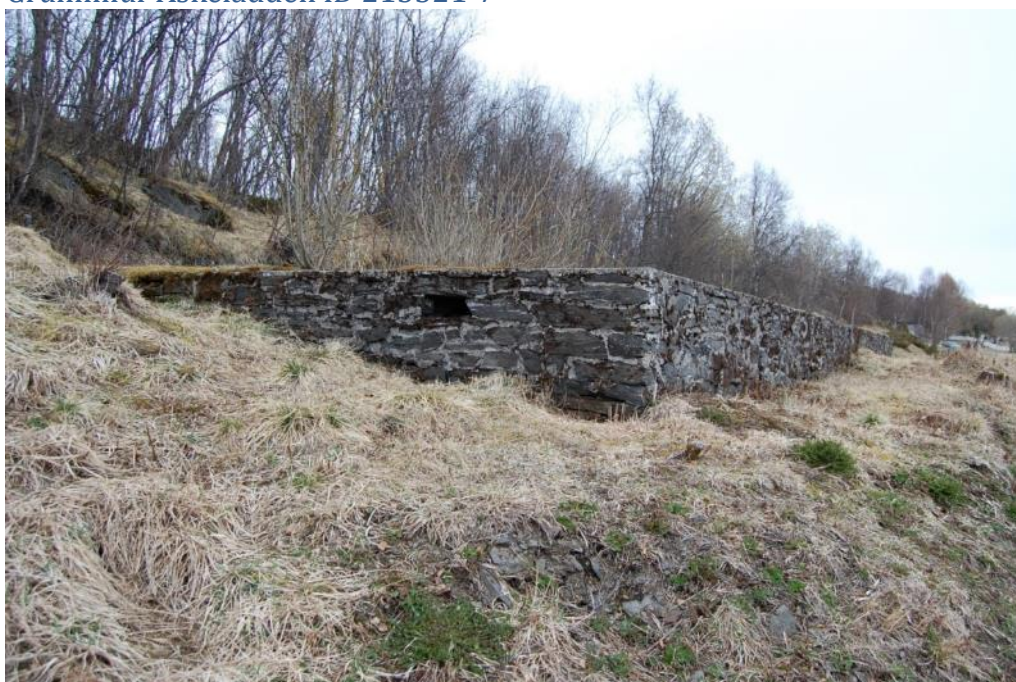
Figur 15 Grunnmur nr. 7

Murt av sprengstein fuget og avrettet med betong. Høyde opp til 1,35 meter

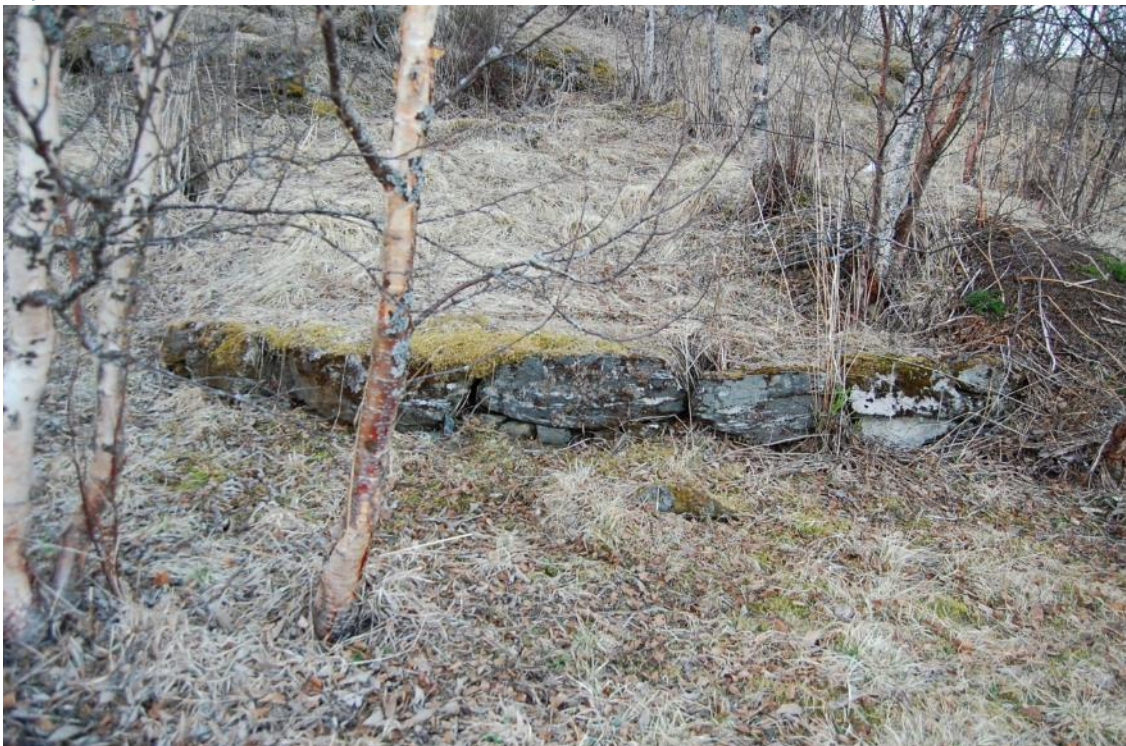
Figur 19 Støttemur nr. 10

Støttemur for vei, nr. 9 mellom grunnmurene nr. 2 og 7.

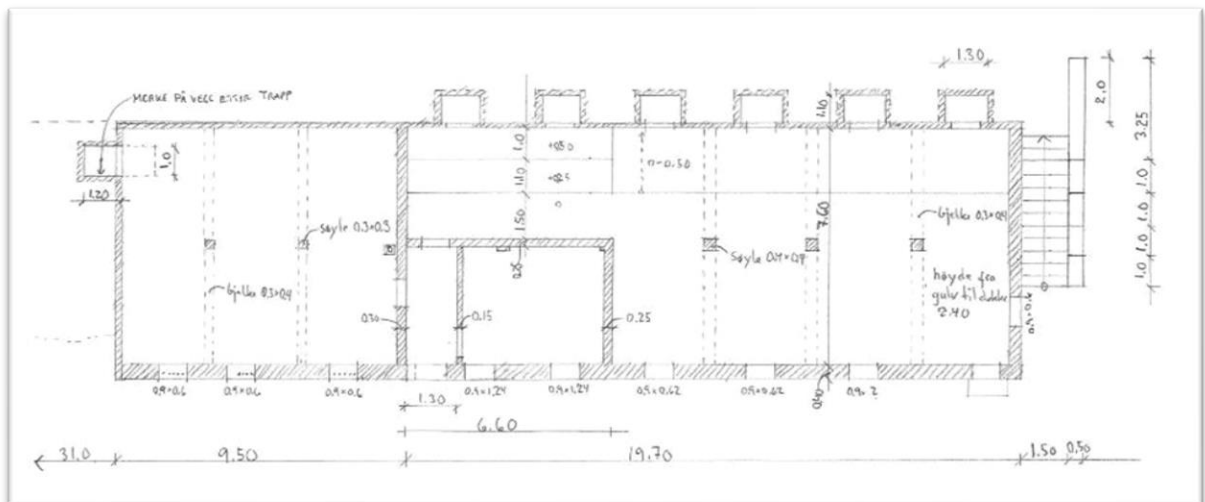
Figur 20 Over: Plantegning, nordøstre del av grunnmur til nr. 11. Under: Kjellermur til nr. 11.

Armeringen har dårlig overdekning og ligger synlig og rustet i partier under dekke og i dragerne. Støpt gulv og støpte delevegger. Sørvestre del av kjellermuren er sammenrast.

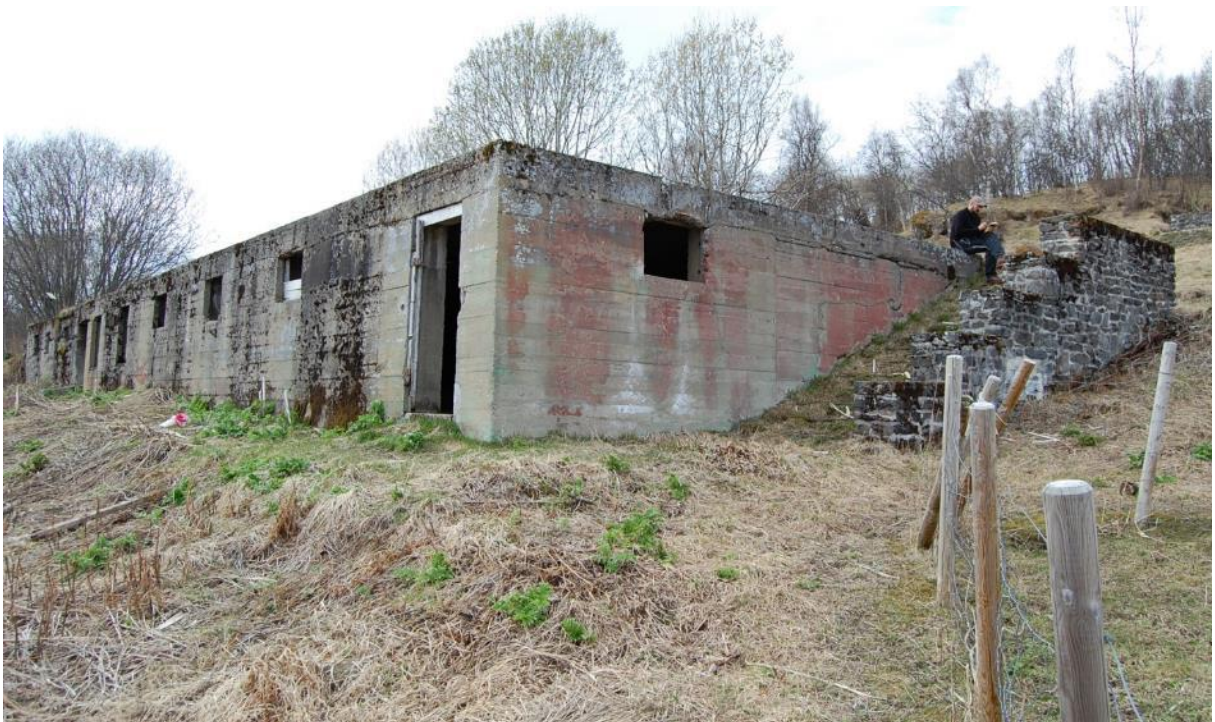
Kjellermur i betong med søyler, dragere og dekke i armert betong.

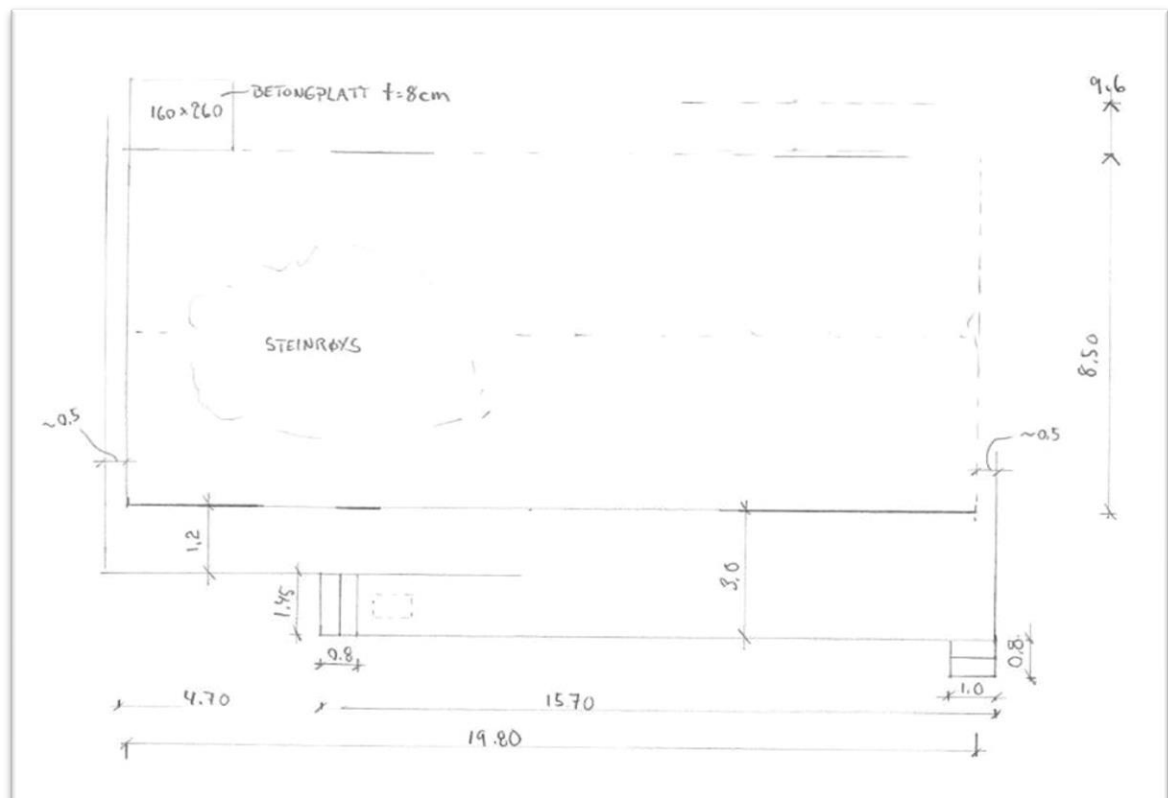
Figur 30 Plantegning grunnmur nr. 18, støttemur og trapp nr. 10.

Består av naturstein/ sprengstein med bindemiddel av betong.

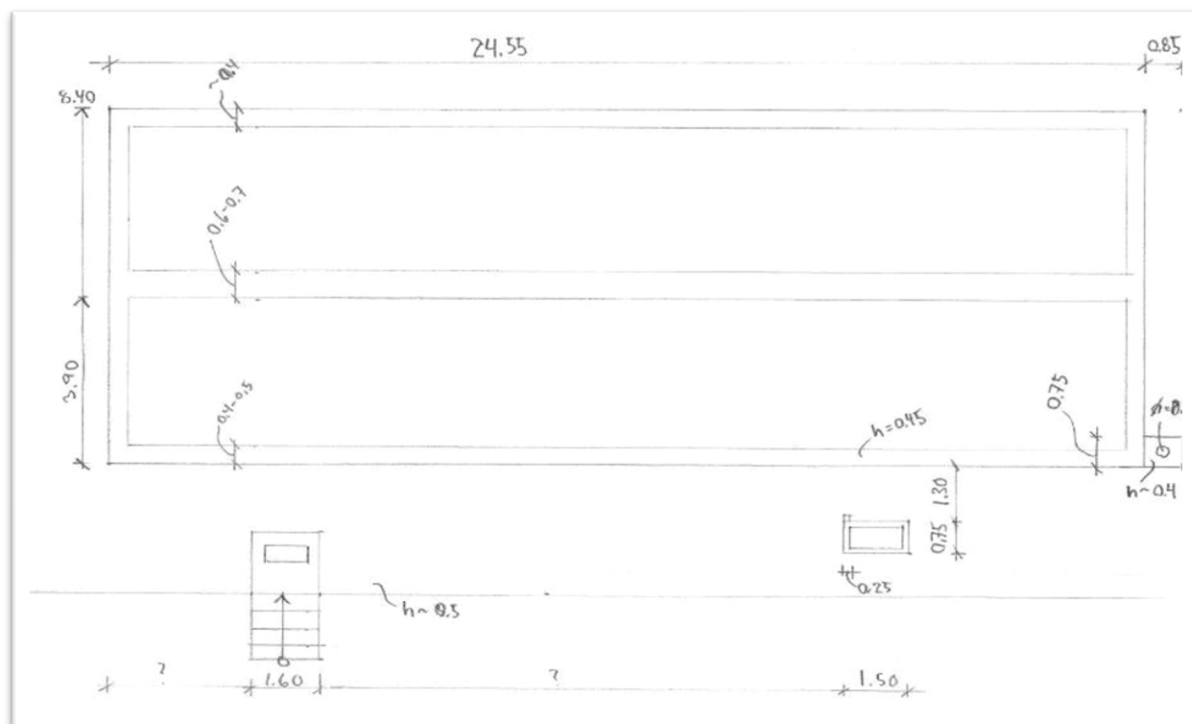
Figur 35 Plantegning grunnmur nr. 22, støttemur, trapp og murelement nr. 23.

Murt av sprengstein stort sett uten bindemiddel. Platt foran trappa og fundamentet er støpt betong.

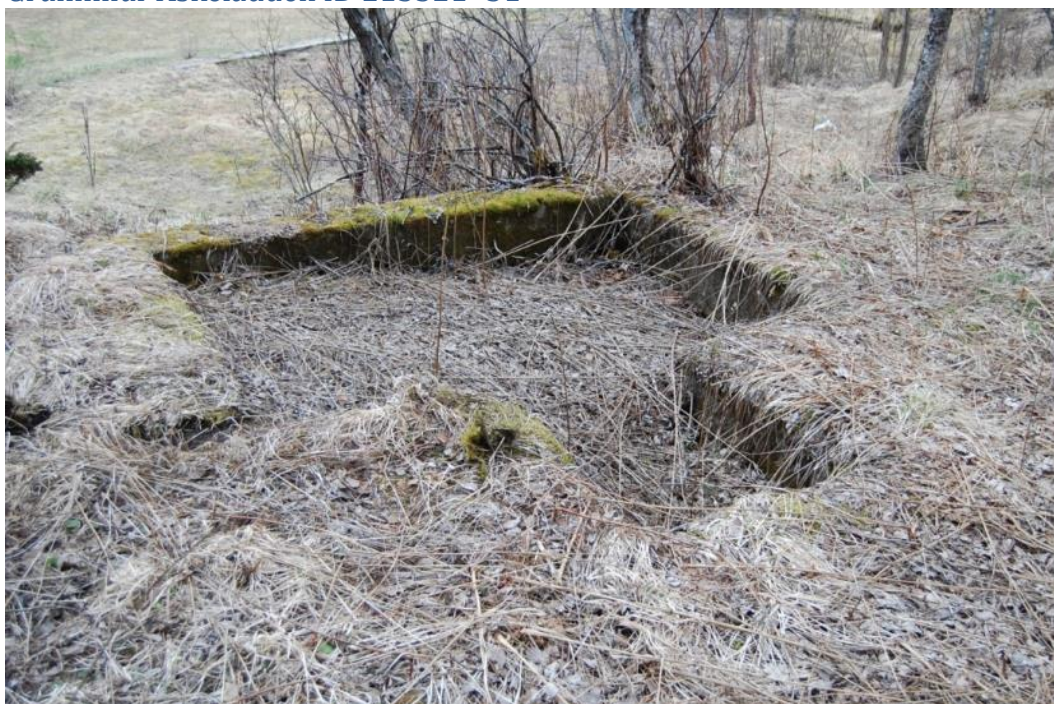
Figur 39 Grunnmur nr. 31

Tufta har en støpt ringmur.

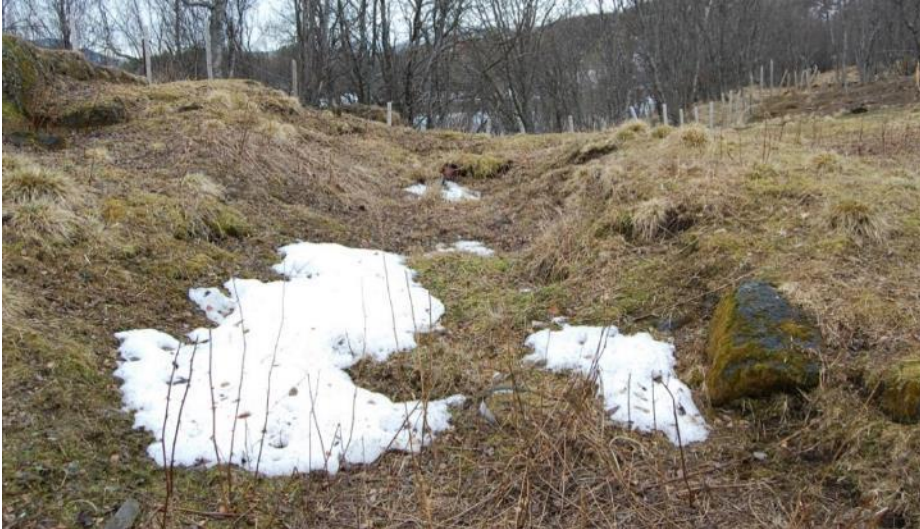
Figur 42 Jord- og steinvoll nr. 36.

En hesteskoformet jord- og steinvoll. Den åpner seg mot sør hvor gulvplan fortsetter. Det ligger mye skrot inni (fylling ?)

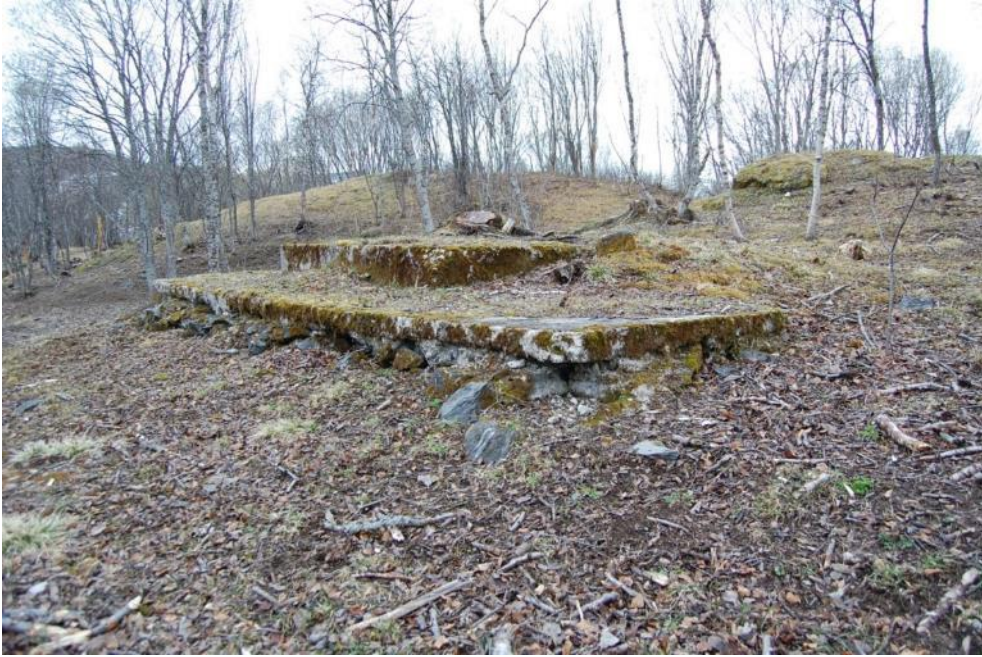
Figur 44 Betongplattung nr. 37

Betongdekke lagt oppå tørrmur med et betongfundament oppå. Flere jernbolter i betongfundamentet. På de to nedre hjørnene er det støpt to kvadratiske fundamenter som delvis overlappes av betongplata (ikke i kontakt).

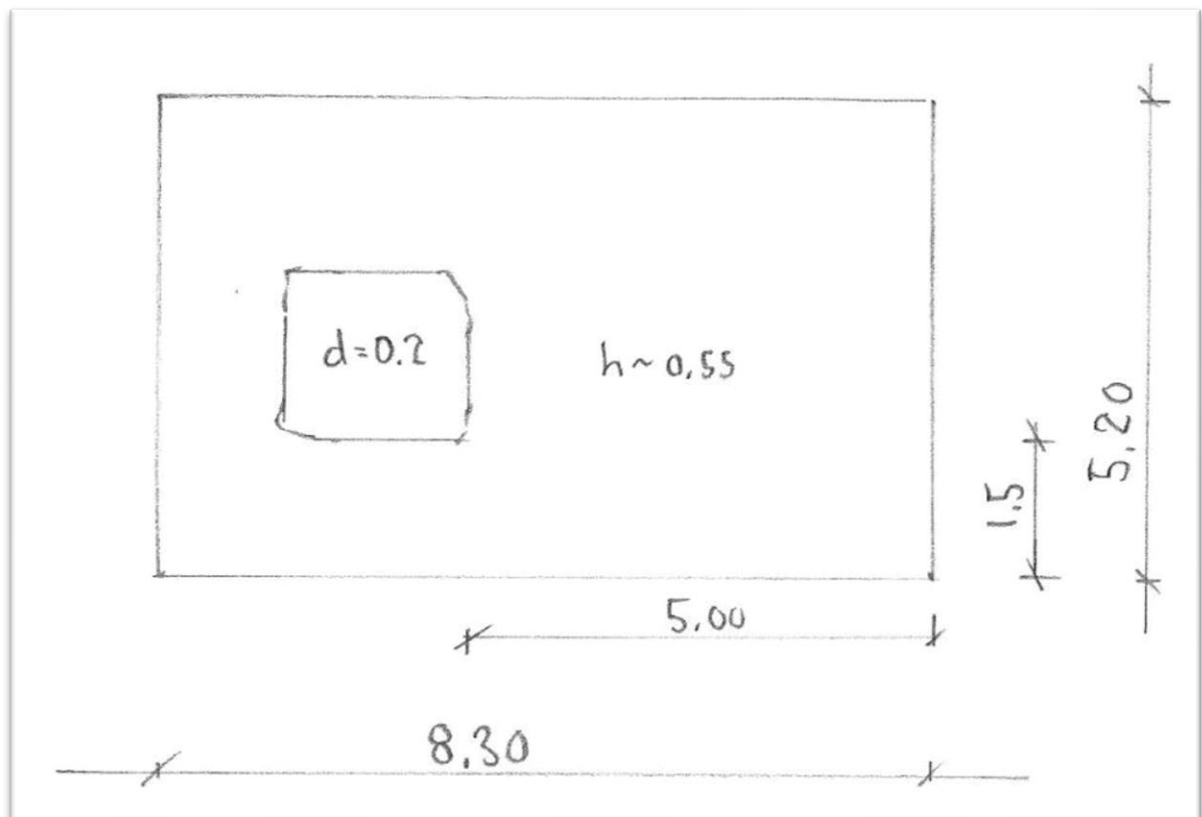
Figur 47 Plantegning hustuft aks-ID -38

Natursteinsmur uten bindemiddel i forkant, grop som kan tyde på mulig kjeller under halvparten av bygningen.

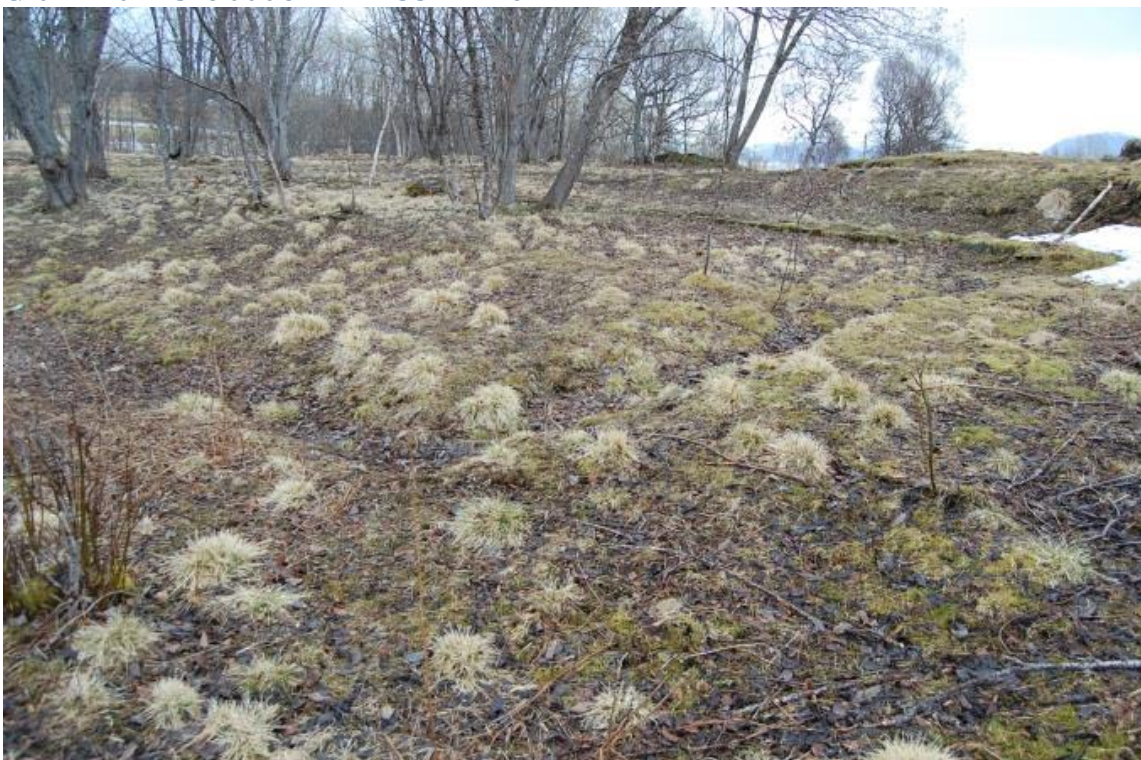
Figur 49 Grunnmur nr. 40.

Mur etter midten i betong, ellers natur/spengstein med bindemiddel betong.

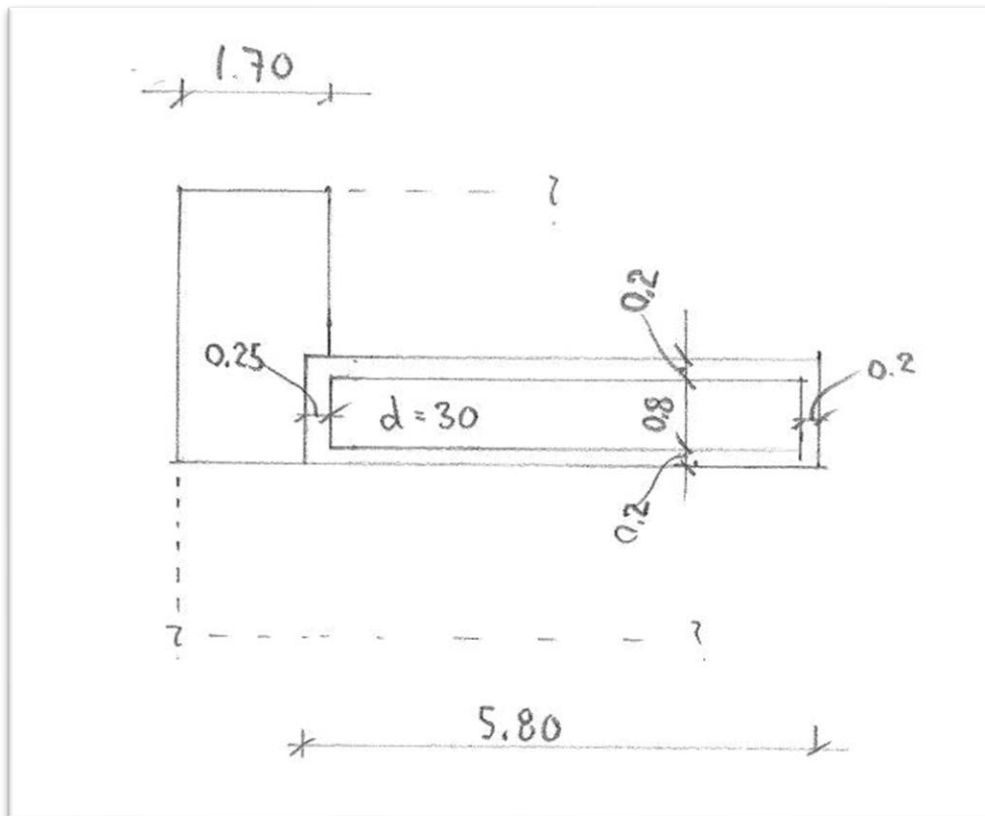
Figur 52 Plantegning latrine nr. 41.

Støpt ramme i midten og platt, ringmur i stein under platt

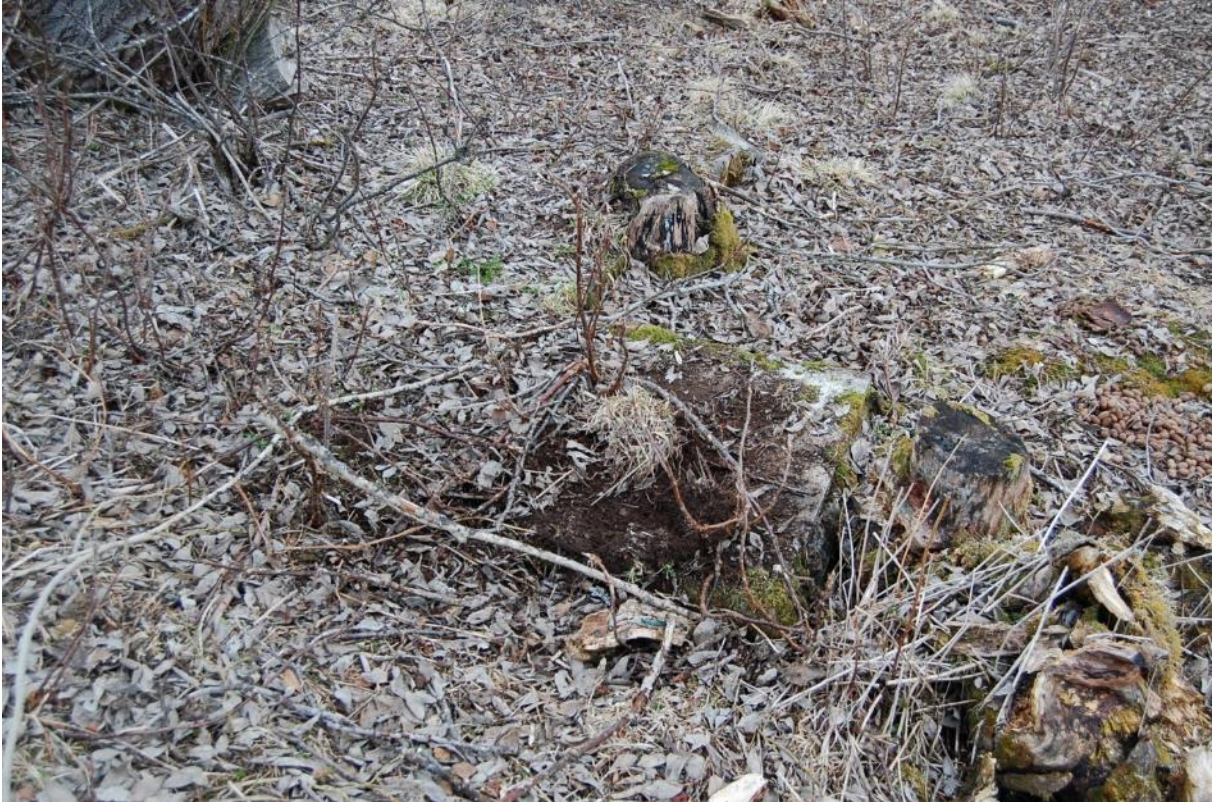
Figur 56 Betongplatt nr. 45.

Betongplate ca. 15 cm. tykk, ligger litt på skrå.
