Offentlig ettersyn/ny høring - Forslag til vedtak om fredning av Historiske Trondenes - Harstad kommune

Dokumentasjon «Krigsfangeleir»

Historiske Trondenes

Dokumentasjon Todt-leir/ evakueringsleir
Askeladden ID 213321, enkeltminne-ID 1-50

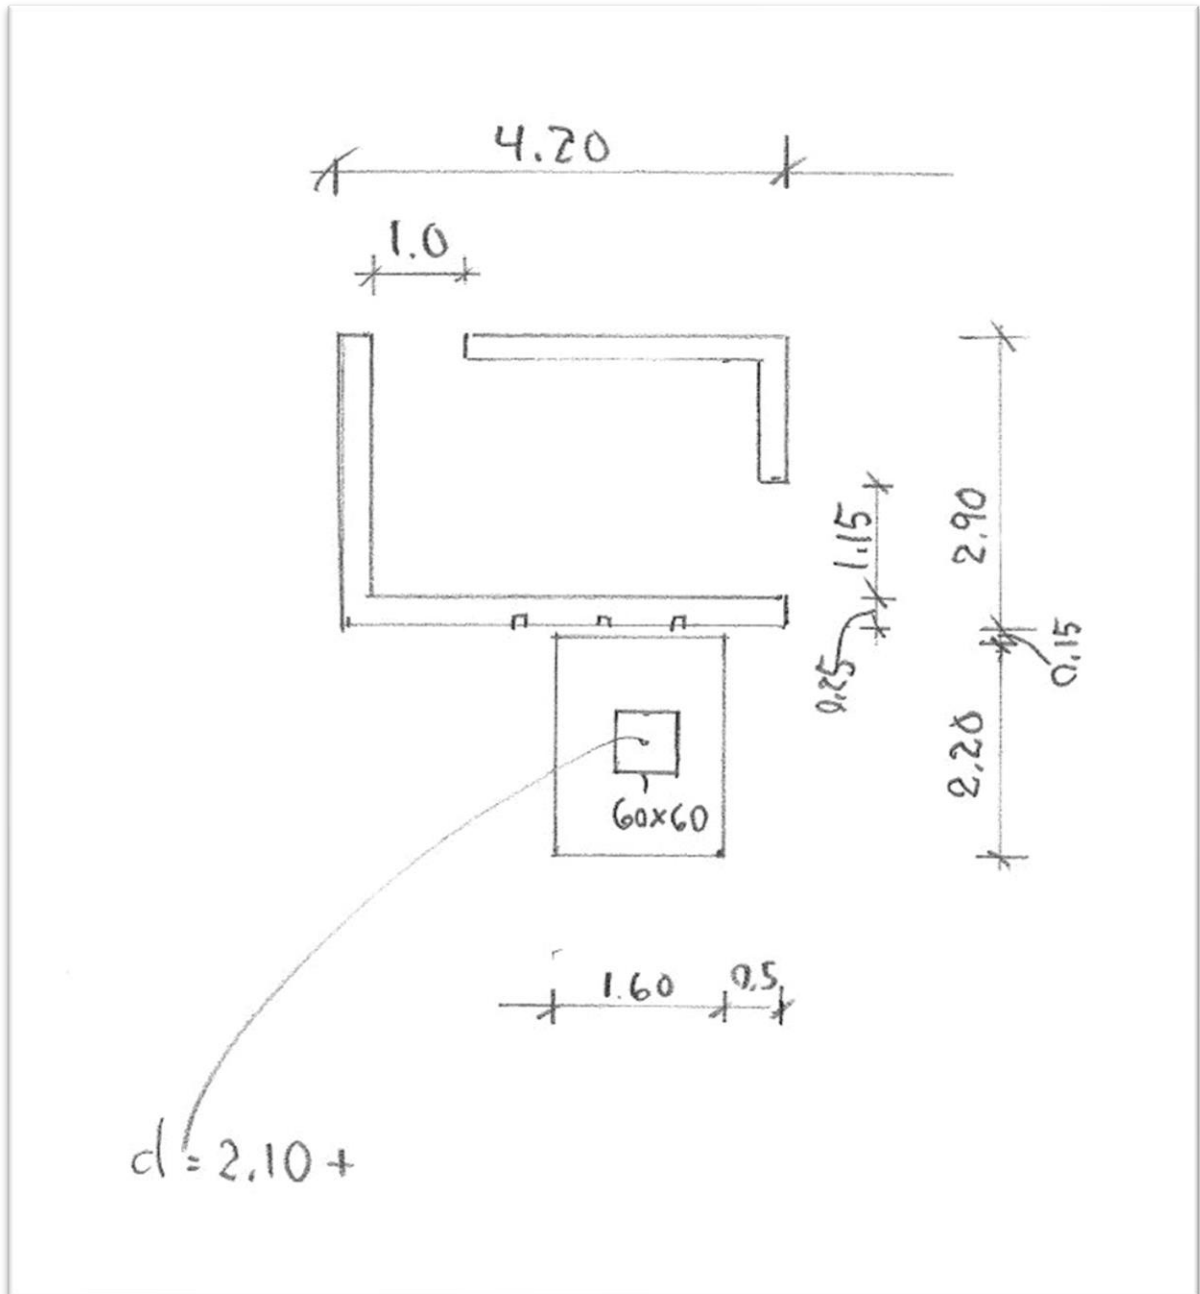
Figur 61 Plantegning vannmagasin Plantegning vannmagasin nr. 48 og brønn -49.

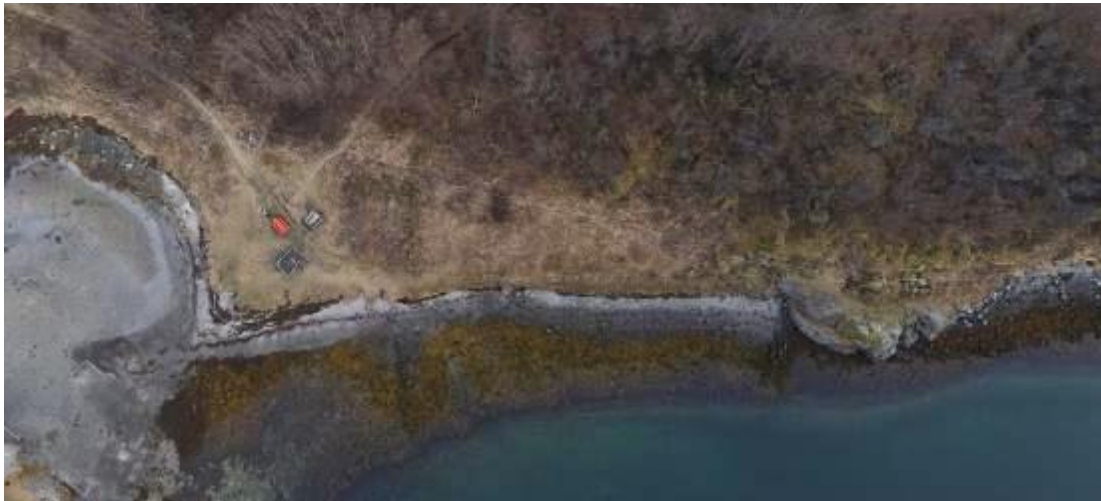
Rester etter to moloer/steinvorrer i sjø, Askeladden ID 213199-6 - 7 (fra nord til sør)
Steinvorrer på hhv. 2 x 21 meter og 3 x 14 meter. I fjæresonen nord og sør for kornmagasinet og kirkestuetuftene går det to steinvorrer som klart avgrenser strandsonen. Vorrerne fremstår som tydelige kulturminner som strukturerende elementer i kulturlandskapet selv om de er noe sammenraste. Det er usikkert når disse ble anlagt.

*Oversiktsbilde -Molo/steinvorrer i sjø, kornmagasin og kirkestuetufter. Foto: Foto: Bård Andreassen
© Riksantikvaren*

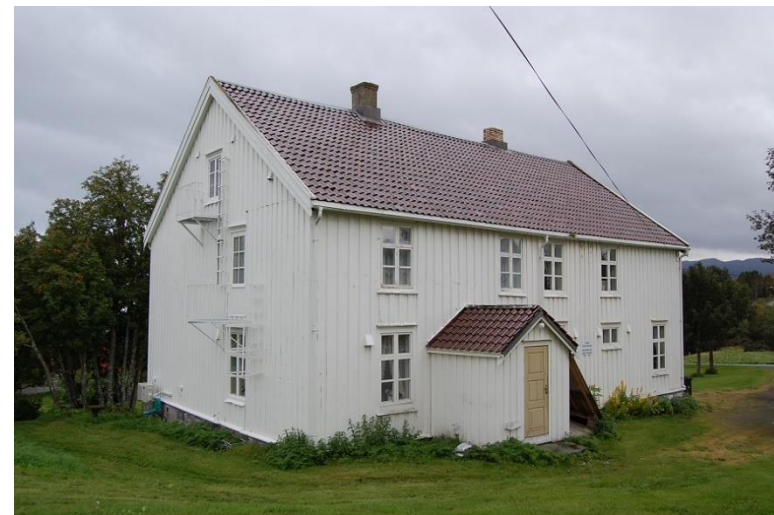
Stiftsgården

Bygningen skal være oppført i 1869. Huset ligger sammen med jordkjelleren og Bårstua på gårdshaugen like ovenfor Trondenes kirke.

Bygningen står på en kraftig steinmur, muligens med deler fra middelalder. Under midten av huset er det full kjeller. Utvendig er bygningen i nær opprinnelig stand. Det meste av panel, vinduer og detaljering ser ut til å være fra byggetidspunktet. På taket ligger i dag glaserte teglsteinspanner. Innkledning av utstikk og raftekasser tyder på at taket er lagt om og muligens isolert.

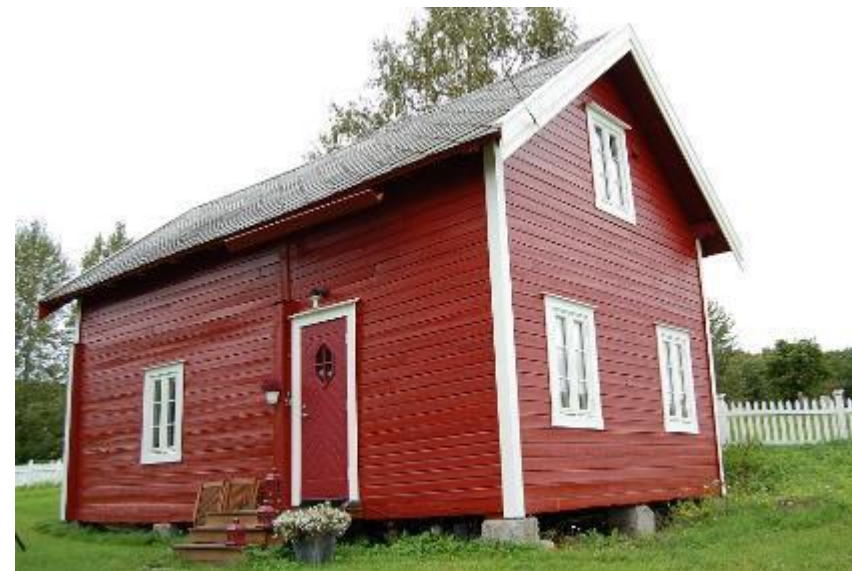
Bårstua skal ifølge Sefrak-registreringen være oppført sist på 1800-tallet, men dateringen er usikker. Opprinnelig funksjon skal ha vært stabbur. I dag er huset innredet og tatt i bruk som bolig.

Hjørnekasser og innkassing av lafting midt på veggen tyder på at den delen som i dag er stue er tømret, mens kjøkkendelen og loftet sannsynligvis er oppført i bindingsverk. Innvendig på veggene i stua er det også synlig tømmer. Bygningen står i dag på stabber av betong.

Veggene er utvendig panelt med et liggende faspanel med not og fjær, med unntak av gavlveggen mot nordvest der det er tømmermannspanel. Taket er tekket med firkantskifer (diagonal). Relativt store takutstikk med profilerte avslutninger på åser og profilerte stikksperrer er tydelig sveitserstilinspirert og sannsynliggjør dateringen mot slutten av 1800-tallet.

Bårstua ved Stiftsgården

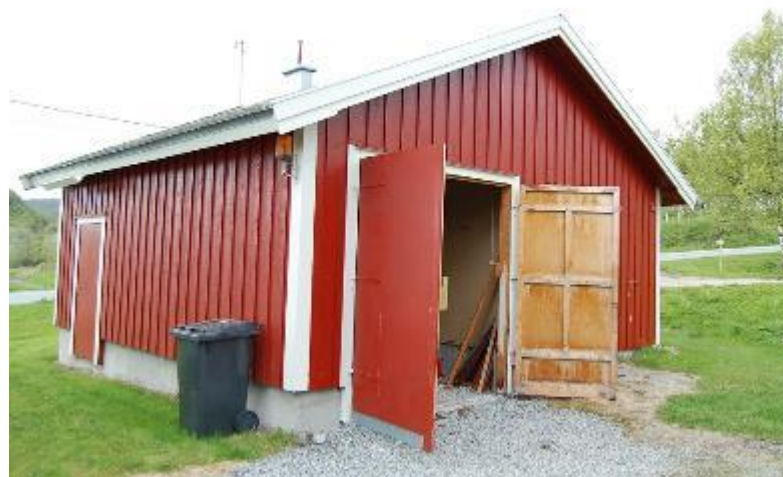
Bygningen er lagt inntil et berg som danner en naturlig beskyttelse/vorr for stø mot vind fra øst. På den andre siden har det vært en oppmurt vorr som i dag er ødelagt. Naustet skal ifølge Sefrak-registreringen være oppført rundt 1880. På registreringstidspunktet i 1992 ble det registrert et begynnende forfall. Det er i løpet av de siste årene gjort et større istandsettingsarbeid på bygningen der hovedkonstruksjonen i all hovedsak er beholdt og til dels utbedret og forsterket, mens alt panel og takteking er skiftet. Det er også laget nye dører.

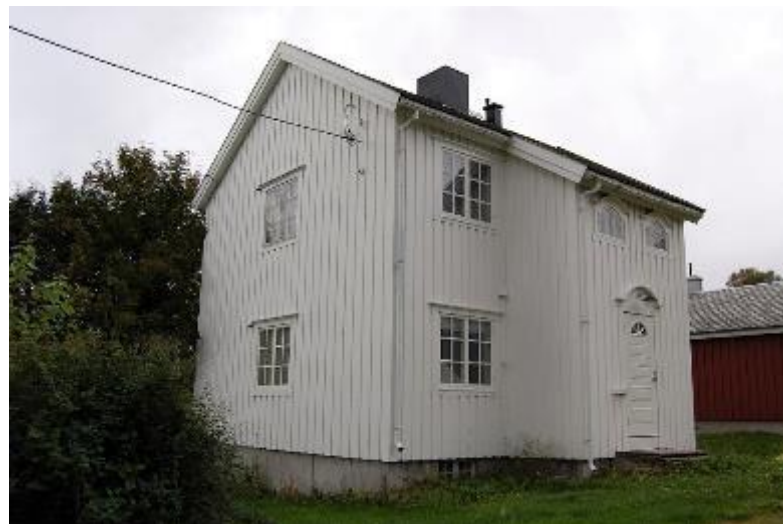
Forpakterboligen

Den tidligere forpakterboligen brant ned i 1930. Dagens bygning skal være satt opp samme år. Huset er oppført i to etasjer og har full kjeller. Bygningen er kledd med tømmermannspanel. Taket er tekket med firkantskifer. Takutstikkene er relativt små og detaljeringen for øvrig er beskjeden. Over vinduene er det profilerte overstykker. Vinduene i trappa og på loftet er buet i overkant. Dette gjelder også omramningene. Alle vindusrammene har gjennomgående sprosser og 6 ruter. Inngangsdøra er skiftet ut. Over døra er det et buet overstykke (vannbord).

Stilmessig kan vel huset best karakteriseres som en enkel variant av norsk panelstil fra tidlig 1900-tall. Bygningen er ikke gjennomgått/registrert innvendig. Ytre hovedmål er 6,98 meter x 8,39 meter. Inngangspartiet måler 1,5 x 3,36 meter. Ved siden av forpakterboligene er det i senere tid oppført et nytt bygg som inneholder en transformatorstasjon og et lager for utstyr til kirkegården. Denne bygningen omfattes ikke av fredningen.

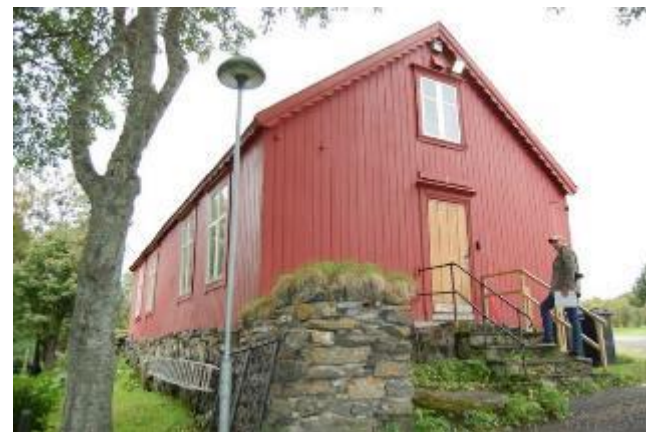
Kirkestua

Kirkestua, gnr/bnr. 64/120. Bygningsnr. 13087237, Askeladden ID 213254-1
I følge Sefrak-registreringen skal bygningen være oppført i 1867.

Det ble skiftet vinduer og lagt nytt gulv i 1989. Takkonstruksjonen er også forsterket med en innlagt stålbjelke som bjelkelaget er festet til. Under nordre del er en liten kjeller. Det er lagt ut mineralull på loftet.

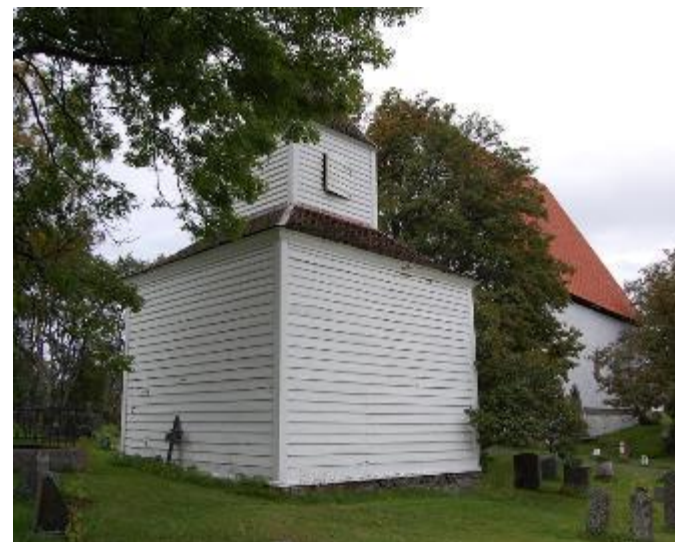
Klokketårn

Klokketårnet skal ifølge Sefrak-registreringen være oppført rundt 1880. I første etasje er det i dag innredet toaletter. I andre etasje er det opphengt to klokker. Den ene fra 1856, den andre fra år 1500, men omstøpt to ganger – i 1747 og i 1791.

Bygningen er kledd med et vestlandspanel med kantprofil nede. Taket er tekket med spon (flis).

Klokketårn: Det er lekkasje i flisetaket som har ført til at malingen har flasket av på listverket. Kulturminnet har ved tilstandsvurderingen i 2015 TG3.

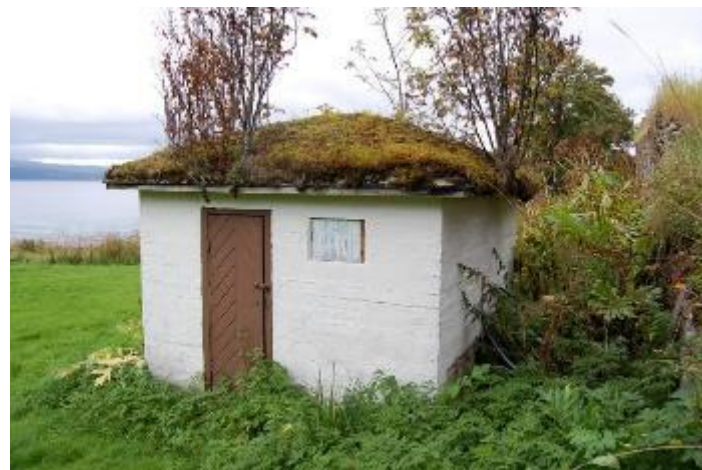
Utedo

I følge Sefrak-registreringen skal huset være oppført rundt 1880, og dagens vegger kan være påstøp på et eksisterende bygg. Vi stiller oss noe tvilende til denne tolkningen. Ut fra tilgjengelig fotomateriale ser det ut for at bygningen har kommet på plass en gang i mellomkrigstiden.

Bygningen har vegger av betong med spor etter bordforskaling både inne og ute. Taket har torvtekking. Opprinnelige innervegger er fjernet (spor i vegg og tak).

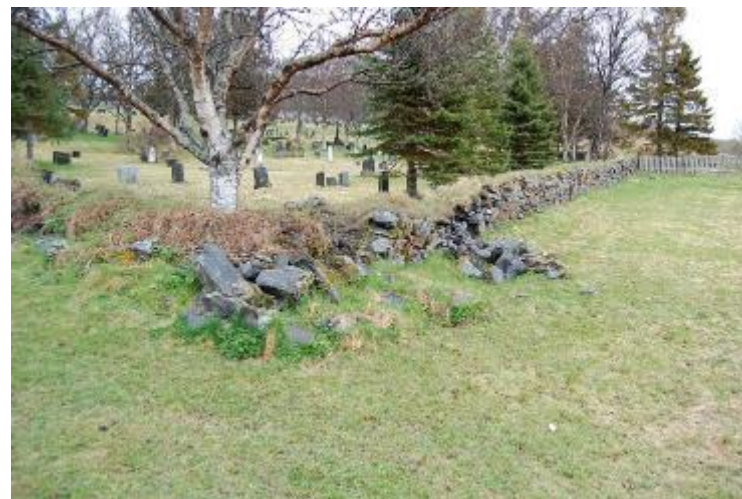
Kirkegårdsmur rundt sørøstre del av nyere tids kirkegård ligger på det nærmeste ca. 8 meter nordøst for middelalderkirkegården. Muren ligger innenfor fredningsgrensen og foreslås fredet etter kml § 15.

Kirkegårdsmur: Muren har en del skader, og det må tas stilling til om den skal restaureres, eller fredes slik det er. Kulturminnet har ved tilstandsvurderingen i 2015 TG2.

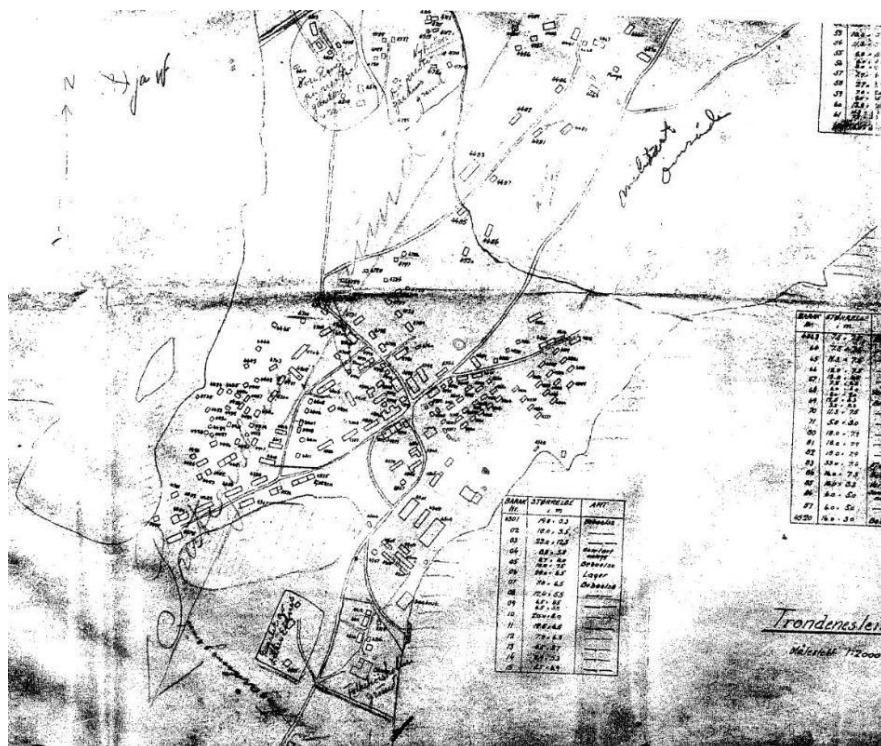
Planskisse som viser bygninger av leirene på Trondenes. Dersom skissen viser bygninger som har stått samtidig, må denne være gjort før brenningen av fangeleiren i 4. juli 1946. Planskissen er udatert. Kilde: Sør-Troms museum

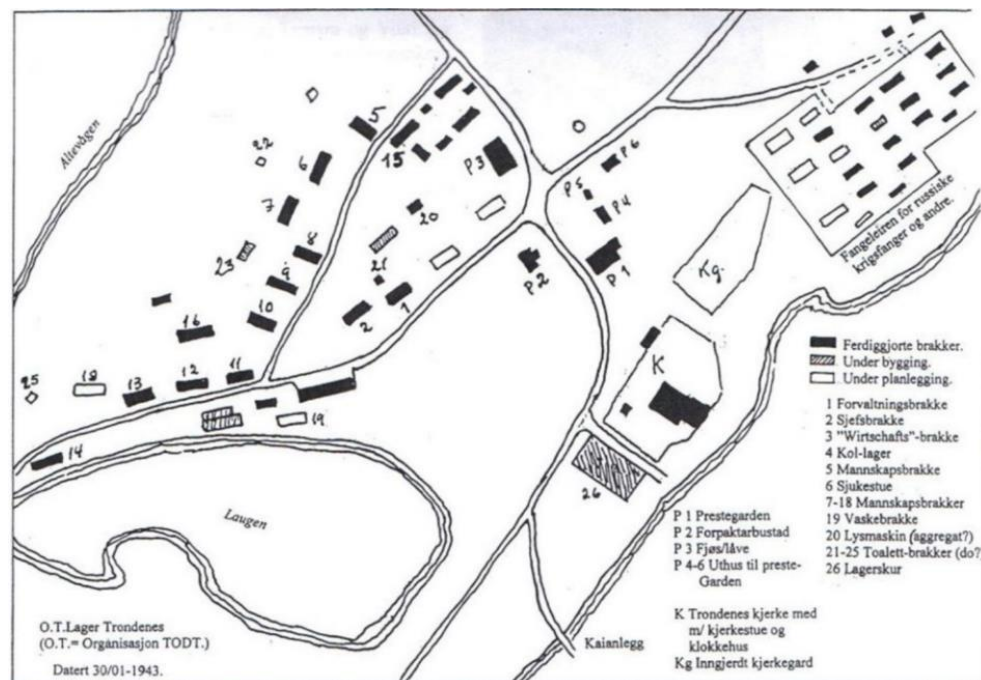
Skisse av fangeleir og org. Todt-leir, datert 30/01-1943. Kristian Floer 2006

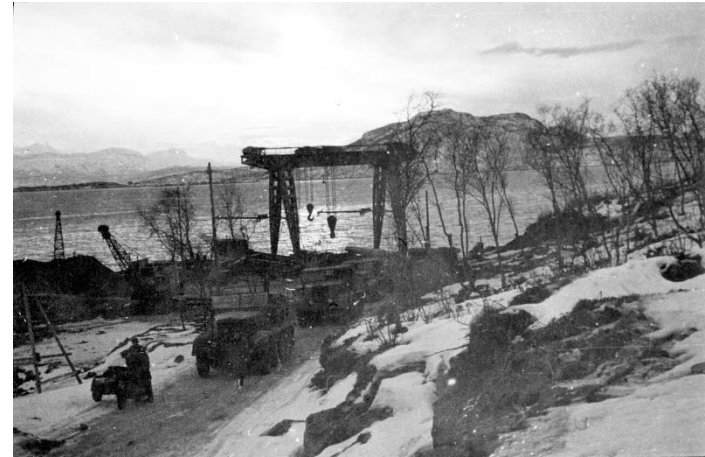
Kaianlegget ble bygget for å motta store maskin- og kanondeler ved bygging av Batterie Trondenes. Nordre og søndre del av kaia har fortsatt original front. Mot øst (hovedfront) er det bygget nytt, overhengende betongdekke for mottak av sprenglegemer i forbindelse med opprydding etter krigen. Mottaket av tunge maskin- og kanondeler foregikk på kaias sørside. Her er kaifronten formet for mottak av lekter. På fire betongsøyler i sjøen utenfor gikk skinner for traverskran slik at lastelekteren kunne legge til med front mot kaia mellom betongsøylene og under krana. Med dette kunne delene heises rett opp og fraktes inn på land ved hjelp av krana som gikk på skinner.

Traverskran på steinkaia, 1942-43. Arkivfoto: TD.F-08257

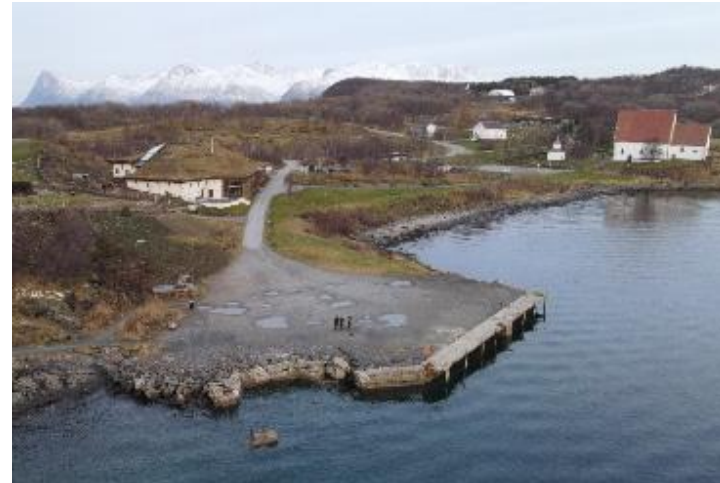
Opprinnelig kaifront er 1,5-3 x 71 meter. Kaifronten er bygget av større sprengstein og betong. Enkelte steiner har rast ut og ligger på sjøbunnen utenfor. Hovedinntrykket er at kaia er i vedlikeholdsmessig i brukbar stand.

Kaianlegget i dag. I front ser vi den gjenværende betongsøyla. Foto: Bård Andreassen © Riksantikvaren

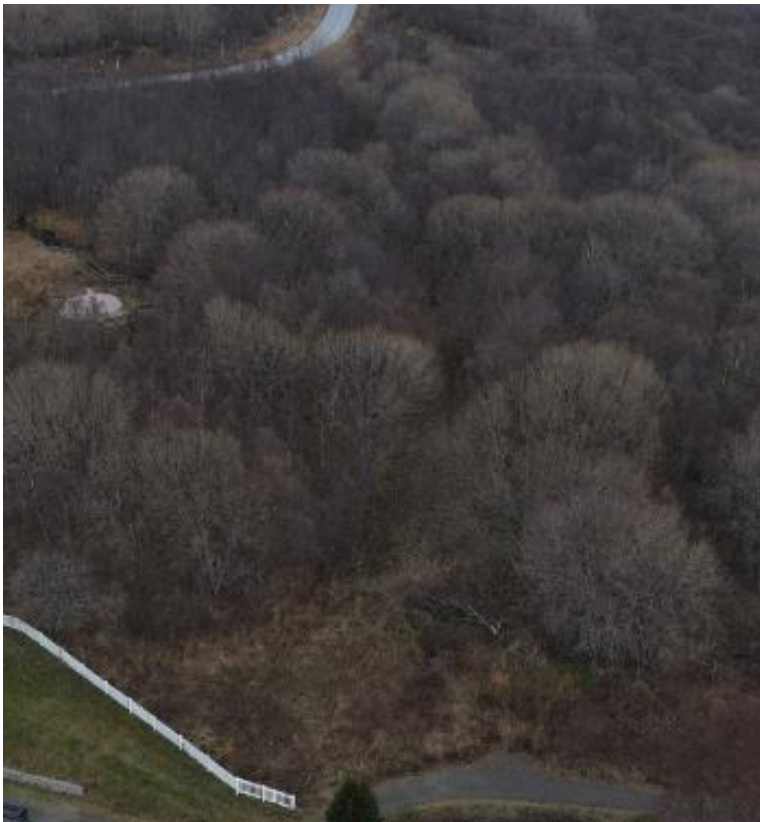
Fredningen omfatter rester etter den opprinnelige veien som førte opp til Trondenes fort. Opprinnelig gikk veien fra kaia og mot kanonstillingene. Det meste av veien er borte, blant annet ved etablering av kirkegården. Sporene etter veien ses i terrenget fra kirkegårdens østside og mot nordnordøst, forbi sørøst-siden av kanonstillingen.

Kanonvei sees som en "gate" i skogen. Bilde tatt med drone. Foto: Bård Andreassen © Riksantikvaren

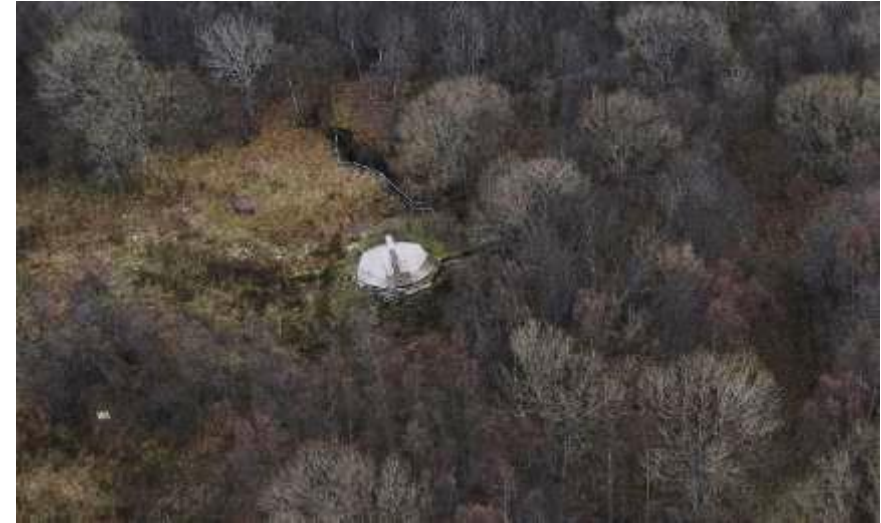
*På bildet vises bunker, maskingeværstilling, kanonstilling og deler av kanonveien.
Foto: Bård Andreassen © Riksantikvaren*

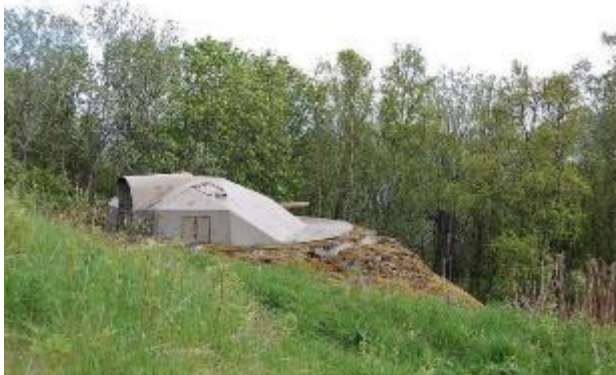
Like ovenfor krematoriet på Trondenes ligger det en 10,5 cm kanon (SKC/32) som kan knyttes til kald krig. Denne ble bygget i 1953 som en del av «havneforsvaret» til Harstad. Det skulle egentlig bygges tre slike kanoner, men bare to ble fullført. Plasseringen av kanonen leder en til å anta at den var ment som nærforsvar for Trondenes fort.

Kanonstilling og bunker: Selve kanonen synes å være i bra stand til tross for en del rust. Inngang til bunkeren er murt igjen. Kulturminnet har TG2
